**UNIVERSIDADE FEDERAL FLUMINENSE
PÓLO UNIVERSITÁRIO DE VOLTA REDONDA
ESCOLA DE ENGENHARIA INDUSTRIAL METALÚRGICA DE VOLTA
REDONDA**

**DISSERTAÇÃO
DE MESTRADO**

**ESTUDO COMPARATIVO DA
RESISTÊNCIA À CORROSÃO
DE AÇOS COM POTENCIAL DE
APLICAÇÃO EM AMBIENTES
CORROSIVOS**

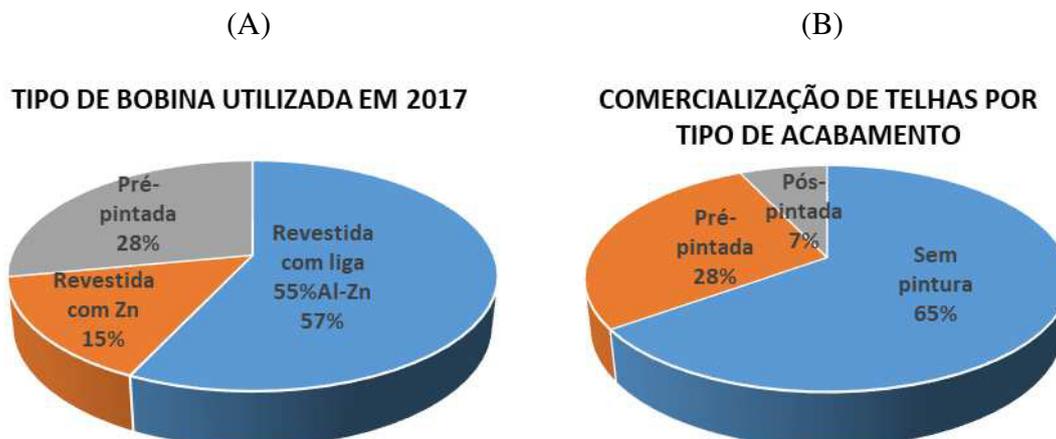
O aço que teve maior participação na fabricação de telhas foi o revestido com a liga 55% Al-Zn sem pintura que representou 57% do total da produção do ano de 2017, seguido do material revestido com zinco (15%) e do pré-pintado (28%). Segundo a pesquisa do CBCA, 65% das telhas comercializadas correspondem ao material sem pintura. A Figura 1A apresenta o gráfico com os tipos de bobinas mais utilizadas em 2017 em telhas e a Figura 1B mostra os tipos de acabamento mais comercializados (CENTRO BRASILEIRO DA CONSTRUÇÃO EM AÇO, 2018).

Figura 1: A) Tipos de bobinas de aço utilizadas em 2017 no segmento de telhas. B) Comercialização de telhas de aço por tipo de acabamento no ano de 2017.

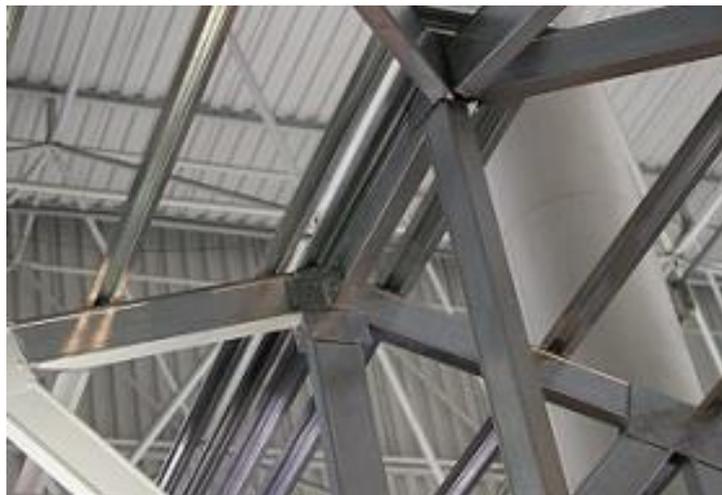
que o zinco é oxidado preferencialmente nos casos de exposição do aço e do zinco em arranhões, cortes e bordas. Neste caso, a corrosão preferencial do zinco gera uma proteção adicional ao aço, uma vez que os produtos de corrosão do zinco preenchem suas áreas expostas (GENTIL, 1996). A Figura 2 mostra a aplicação de aço revestido com zinco em cobertura.

Figura 2: Aço galvanizado aplicado em telhas.

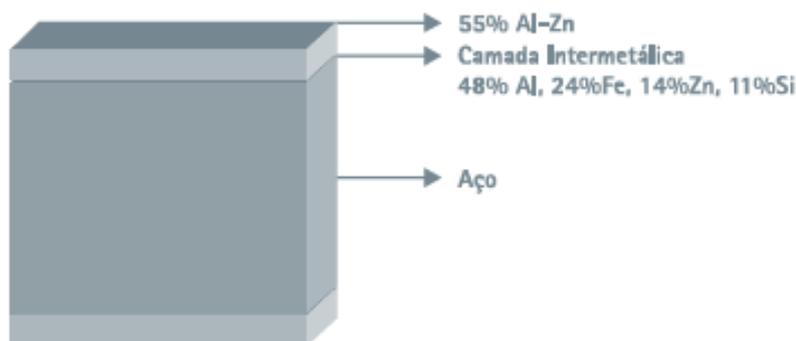
A liga 55% Al-Zn exibe superior resistência à corrosão sobre revestimentos galvanizados em áreas rurais, industriais, marinhas e ambientes marinhos severos. No entanto, esta liga tem limitada proteção catódica e menor resistência em algumas condições alcalinas e está sujeita a descoloração por intempéries e manchas de armazenamento em ambientes úmidos, o que pode ser melhorado com a cromatização, que também possibilita a melhora de sua resistência à corrosão atmosférica (SCHWEITZER, 2006). A Figura 3 mostra as camadas de revestimento e intermetálica formadas sobre o aço-base.

Figura 3: Camada de revestimento 55% Al-Zn e camada intermetálica sobre o aço-base.

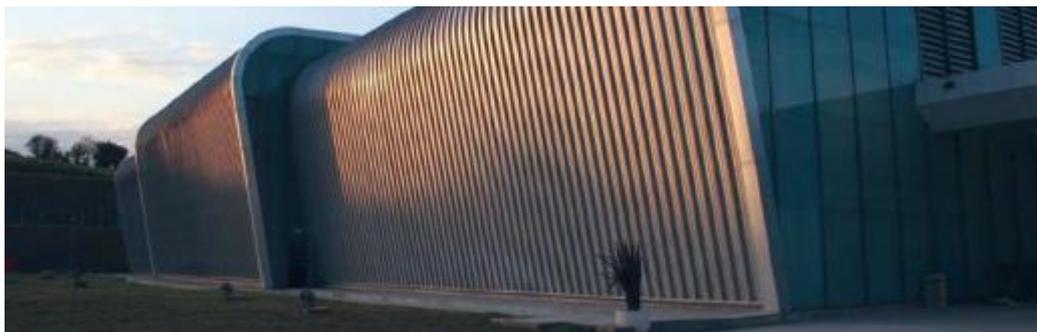
A Figura 4 mostra um exemplo de aplicação de aço revestido com a liga 55% Al-Zn em coberturas.

Figura 4: Galvalume aplicado em coberturas.

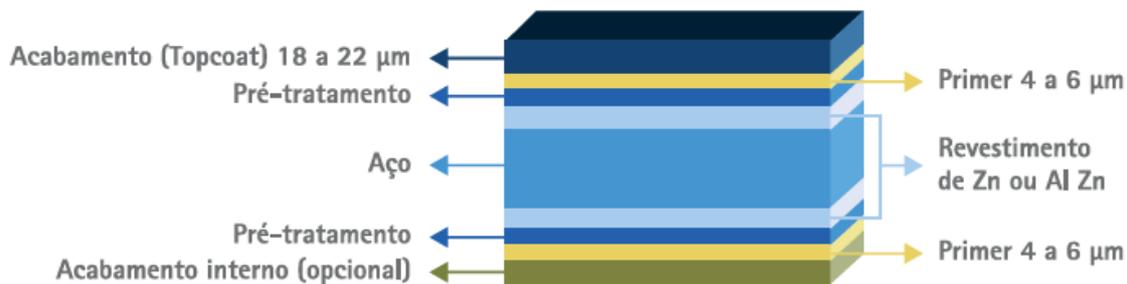
Estudos realizados por Deflorian et. al, 2000 mostraram que o material conformado após revestido pode apresentar defeitos ou induzir tensões internas, o que pode comprometer as propriedades de proteção da tinta. No estudo de Deflorian, 2000 três amostras diferentes, uma revestida com zinco e duas revestidas com zinco e alumínio com diferentes espessuras de revestimento metálico e de *primer* foram pintadas e submetidas à deformação. A amostra revestida somente com zinco mantém propriedades de proteção apenas com tensão para deformação de 5%, acima deste valor surge trincas no revestimento do substrato; já os materiais revestidos com zinco e alumínio apresentam boas propriedades de proteção com até 25% de deformação, devido à baixa tendência do revestimento metálico formar fissuras e à maior espessura da camada de primer aplicada nessas amostras, favorecendo a adesão do polímero. Estes resultados confirmam a importância de se escolher o material adequado a ser pré-pintado para determinada aplicação, assim como, de se manter um sistema de alto controle para aplicação de *primers* e tintas. As camadas típicas de um sistema de pintura *coil coating* estão esquematizadas na Figura 5.

Figura 5: Camadas típicas de um sistema de pintura coil coating.

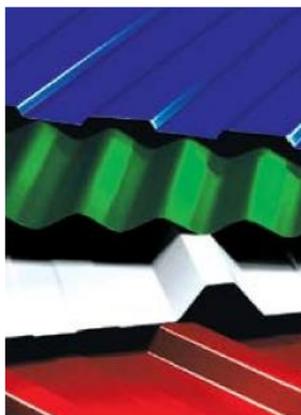
A Figura 6 mostra telhas confeccionadas em diferentes cores com aço pré-pintado.

Figura 6: Telhas em aço pré-pintado.

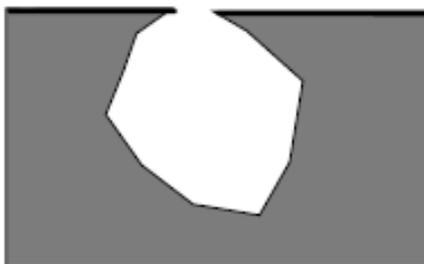
A corrosão puntiforme ou por pites é a corrosão localizada que ocorre em pequenas áreas localizadas na superfície metálica produzindo cavidades denominadas pites (Figura 7). Essas cavidades apresentam o fundo em formato anguloso e profundidade geralmente maior do que o seu diâmetro. Apesar de afetar pequenas partes da região metálica, a corrosão por pites é muito prejudicial, pois causa rápida perda de espessura do material metálico originando perfurações e pontos de tensões, o que leva a diminuição da resistência mecânica do material e a possibilidade de fratura (AHMAD, 2006; LANDOLT, 2007; SCHWEITZER, 2009).

Figura 7: Corrosão por Pite.

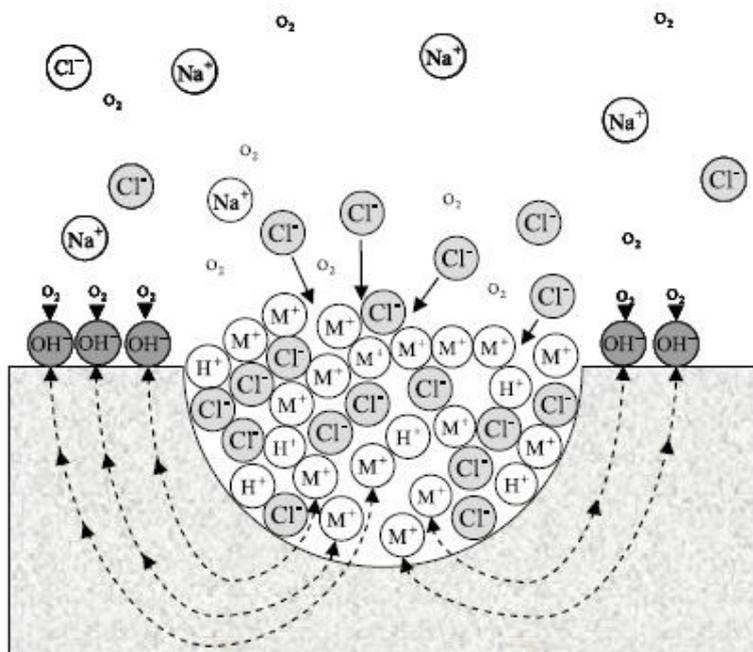
A ruptura da camada passiva presente na superfície metálica leva a formação de um ânodo, local onde ocorre a dissolução do metal. Os produtos de corrosão formados no ânodo não podem se espalhar, pois a região ao redor do ânodo não sofre corrosão, por formar o cátodo, região onde ocorre a redução de oxigênio, e então, a corrosão penetra no metal iniciando o pite. Este processo é lento, porém uma vez iniciado, ocorre um processo autocatalítico que favorece sua propagação devido à contínua dissolução do metal que promove um excesso de íons positivos como Fe^{2+} , Cr^{2+} e Ni^{2+} , por exemplo. Para manter o equilíbrio de cargas, íons de cargas negativas, como o Cl^- , por exemplo, migram do eletrólito para o interior do pite. Íons OH^- também migram para o interior do pite, porém mais lentamente, devido a menor mobilidade destes íons. O sal formado com esta migração sofre hidrólise, resultando na formação de ácido livre, HCl ($\text{H}^+ + \text{Cl}^-$), por exemplo. Em função disso, o pH no interior do pite diminui e acelera o processo corrosivo, pois se tem o ataque do HCl no material metálico e com conseqüente formação do sal, que por sua vez, sofre hidrólise mantendo o processo corrosivo até a perfuração do material (FRANKEL, 1998; ROBERGE, 2000; AHMAD, 2006). A Figura 8 ilustra esse processo autocatalítico.

Figura 8: Processo autocatalítico que ocorre na corrosão por pites.

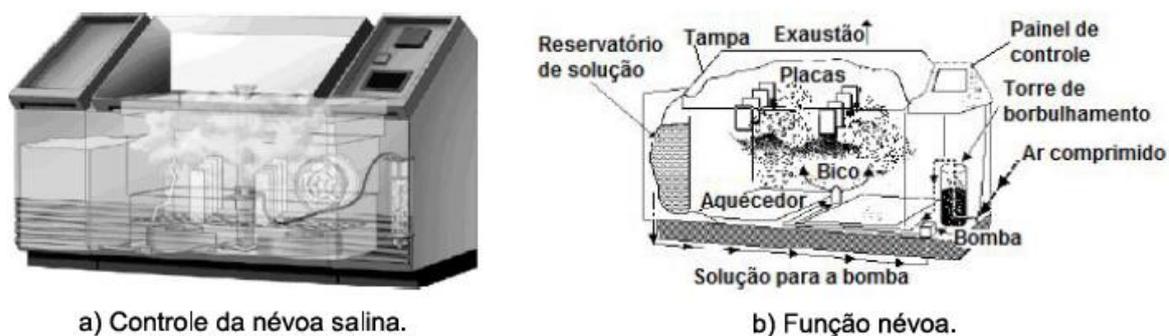
A Figura 9 mostra um modelo de câmara de névoa salina e as partes que a compõe.

Figura 9: Esquema de funcionamento da câmara de névoa salina.

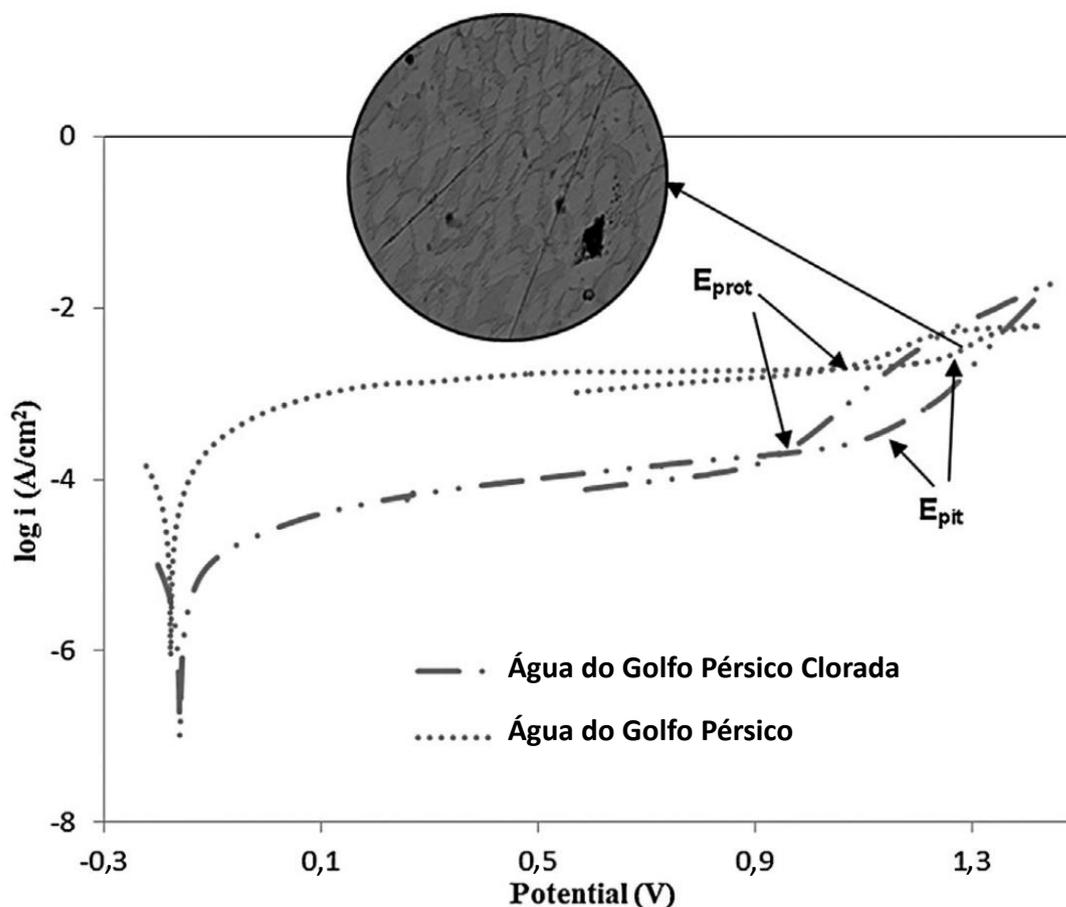
No estudo de Kahram et al. (2014) com o aço inoxidável duplex SAF 2205 em meios contendo água do mar e água do mar clorada, as curvas de polarização mostraram a formação de camada passiva na superfície das amostras em ambas soluções. As curvas de polarização indicam que o potencial de corrosão das amostras na água do mar clorada é mais positivo quando comparado com a água do mar sem adição de cloro, enquanto que a corrente de corrosão na água do mar normal é maior. A Figura 10 ilustra as curvas de polarização obtidas por Kahram et al. (2014) em seu estudo sobre a resistência à corrosão do aço inoxidável duplex SAF 2205.

Figura 10: Curvas de polarização cíclicas do aço inoxidável duplex SAF 2205 em meios contendo água do mar.

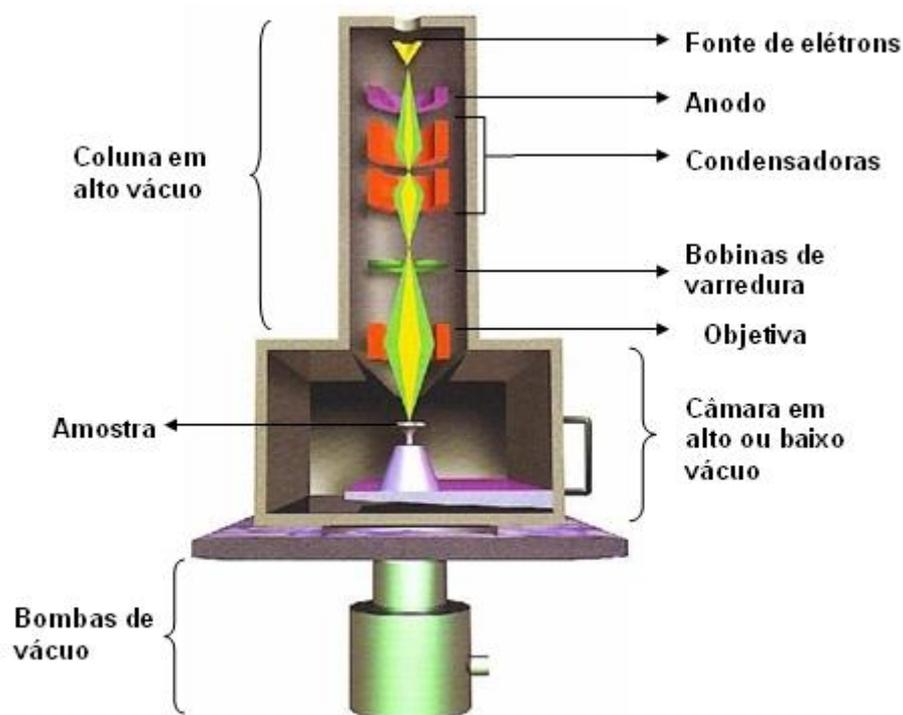
A microscopia eletrônica de varredura é uma técnica não destrutiva utilizada para análise microestrutural de materiais, principalmente sólidos e é realizada através do microscópio eletrônico de varredura (MEV) com a irradiação de uma área da amostra por um feixe de elétrons capaz de explorar toda a superfície a ser analisada. A interação do feixe de elétrons com a superfície da amostra gera a emissão de radiações tais como: elétrons secundários, elétrons retroespalhados, raios-X característicos e fótons. Os elétrons secundários e os retroespalhados são os sinais de maior interesse para a formação da imagem, pois os elétrons secundários fornecem imagem da topografia da superfície da amostra, e os retroespalhados fornecem imagem que permite verificar a variação de composição (MALISKA, [s.d.]; SKOOG; CROUCH; HOLLER, 2009; TOMIELLO, 2012). A Figura 11 mostra um desenho esquemático de um microscópio eletrônico de varredura.

Figura 11: Desenho esquemático de um Microscópio Eletrônico de Varredura (MEV).

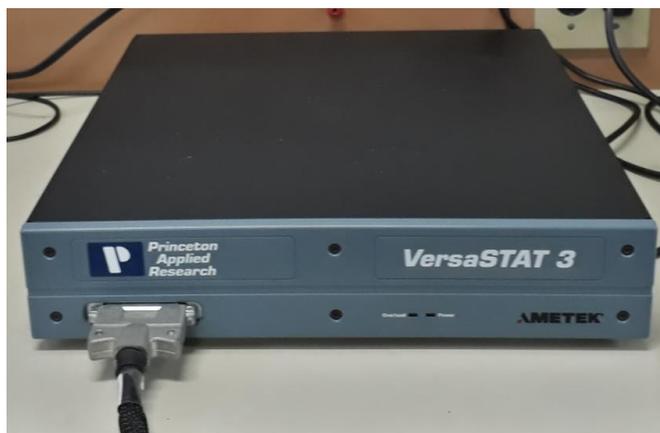
Para os ensaios eletroquímicos de potencial em circuito aberto (OCP) e curva de polarização cíclica foi utilizado um potenciostato/galvanostato VersaStat 3+ da marca Princeton Applied Research (Figura 12) e célula eletroquímica confeccionada em acrílico composta com eletrodo de trabalho (amostra do material estudado), um eletrodo de referência de Ag| AgCl saturado com KCl ligado à solução através de um capilar de Luggin e um contra eletrodo de platina, conforme Figura 13. O potenciostato foi conectado a um microcomputador que captou os dados do ensaio através do software “VersaStudio”.

Figura 12: Potenciostato/galvanostato VersaStat 3+ da marca Princeton Applied Research utilizado nos ensaios eletroquímicos.

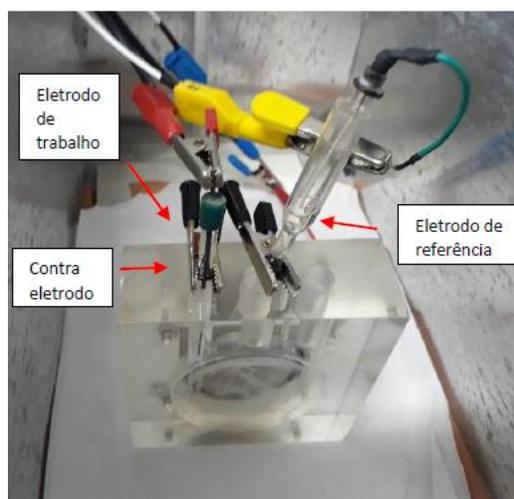
Figura 13: Célula Eletroquímica utilizada nos ensaios eletroquímicos.

Os ensaios eletroquímicos foram realizados a temperatura ambiente, com aeração, utilizando como eletrólitos solução de cloreto de sódio (NaCl) 3,5% m/m de pH 6,9, para simular um ambiente agressivo com alta concentração de cloreto, e solução de ácido clorídrico (HCl) 0,01M de pH 2,2, para simular um ambiente ácido contendo baixa concentração de cloreto, preparadas com reagente com grau analítico e água deionizada (17,3 MΩ-cm), que foi inserida na célula eletroquímica de modo que o eletrodo de referência e o contra eletrodo, inseridos na parte superior da célula eletroquímica, pudessem permanecer em contato com a solução. As amostras permaneceram em contato com o eletrólito em uma área de 8,6 cm², delimitada pelo o'ring da célula.

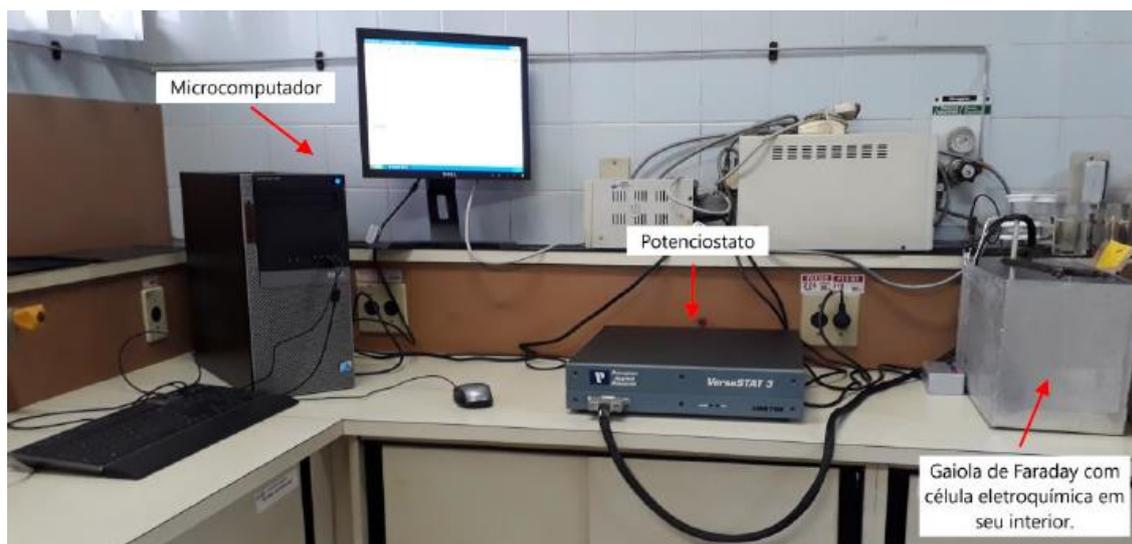
A Figura 14 mostra o sistema completo para a determinação do OCP composto de microcomputador equipado com o software “VersaStudio”, potenciostato VersaStat 3+ da marca Princeton Applied Research e célula eletroquímica dentro de uma gaiola de Faraday.

Figura 14: Sistema completo para ensaios eletroquímicos.

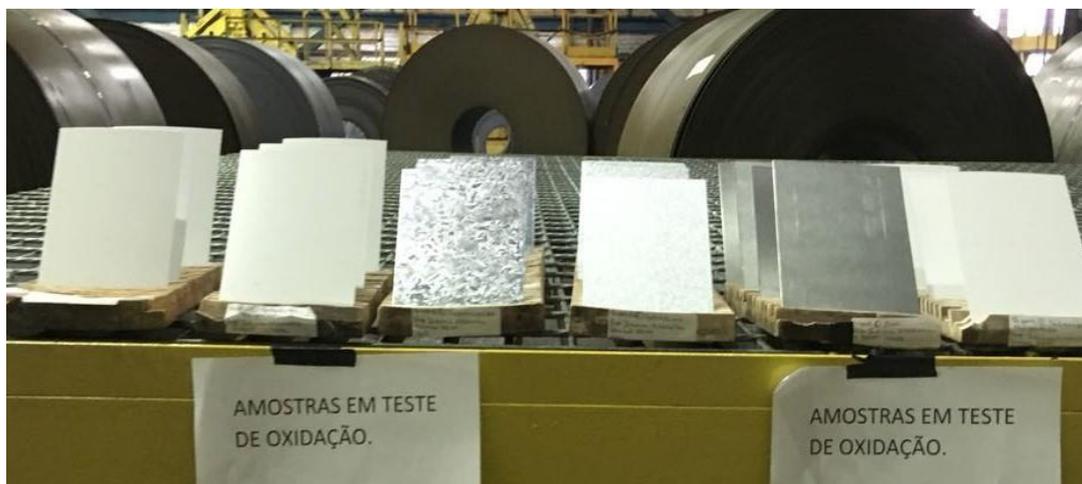
Nesta investigação, placas das amostras estudadas foram cortadas nas dimensões de 15×10 cm e expostas em um suporte com uma inclinação de 45°, conforme Figura 15,

Figura 15: Amostras de aço expostas em área de decapagem ácida.

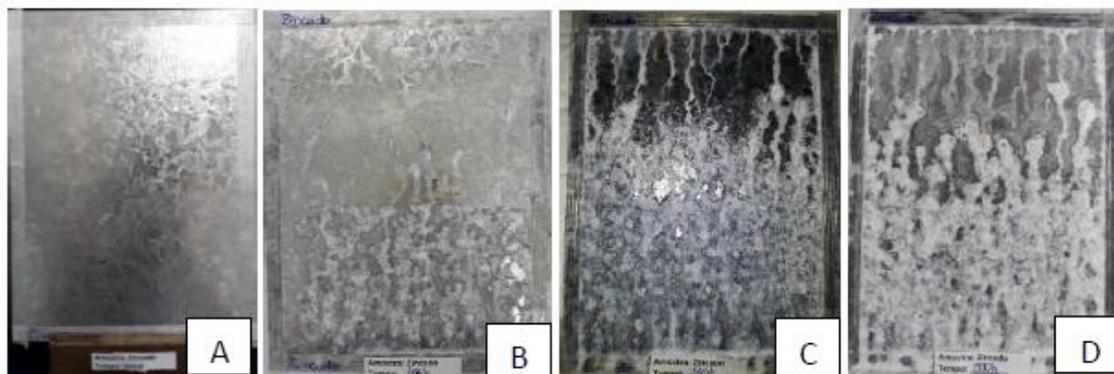
Na avaliação dos materiais verificou-se que o material revestido com Zn com 48 horas de ensaio já apresentava aproximadamente 35% de corrosão branca, com 240 horas, 60% de corrosão branca e com 500 horas verificou-se o surgimento de corrosão vermelha, indicando que o aço-base já estava sofrendo ataque do meio corrosivo. A Figura 16 mostra o material revestido com Zn em cada tempo avaliado.

Figura 16: Material revestido com Zn. A) Antes do ensaio de névoa salina. B) Após 48 h de ensaio. C) Após 240 h de ensaio. D) Após 500 h de ensaio.

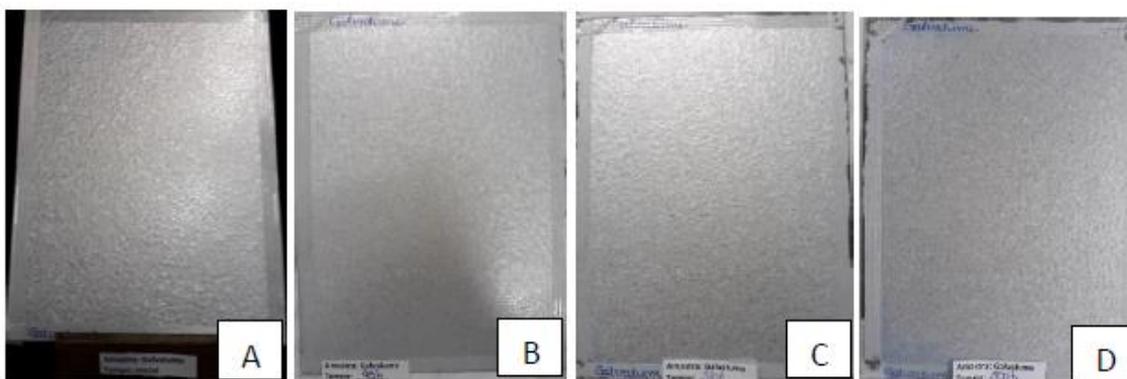
A Figura 17 mostra o material revestido com a liga 55% Al-Zn em cada tempo avaliado.

Figura 17: Material revestido com a liga 55% Al-Zn. A) Antes do ensaio de névoa salina. B) Após 48 h de ensaio. C) Após 240 h de ensaio. D) Após 500 h de ensaio.

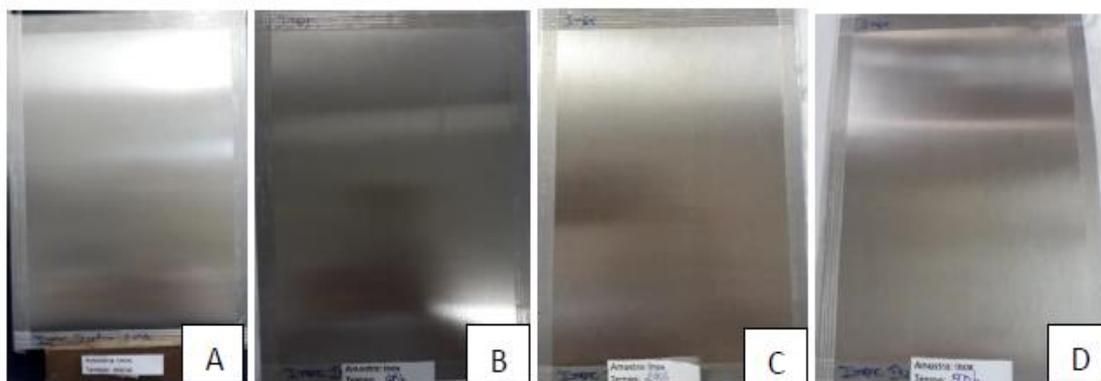
Os demais materiais estudados não apresentaram pontos de corrosão até 500 h, conforme Figuras 18, 19 e 20. Com isso, já se observa a superior resistência a corrosão dos materiais pré-pintados e aço inoxidável duplex SAF 2205 em ambientes contendo cloreto.

Figura 18: Aço inoxidável duplex SAF 2205. A) Antes do ensaio de névoa salina. B) Após 48 h de ensaio. C) Após 240 h de ensaio. D) Após 500 h de ensaio.

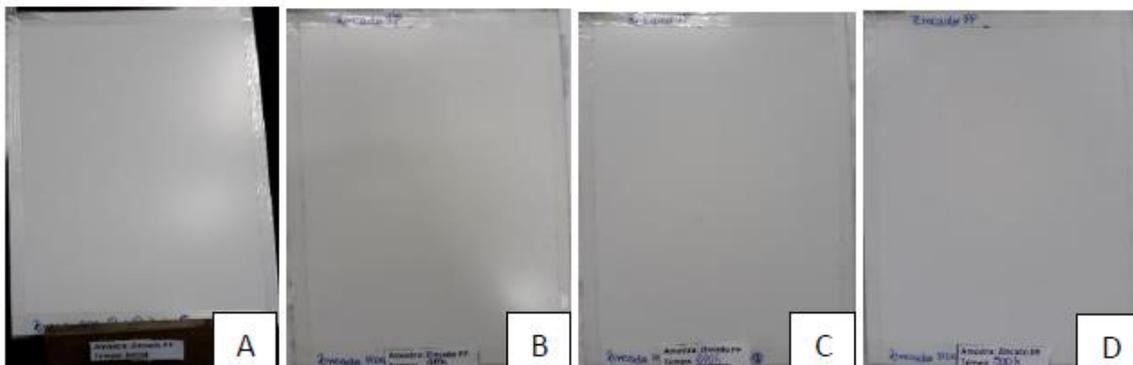
Figura 19: Material revestido com Zn e pré-pintado. A) Antes do ensaio de névoa salina. B) Após 48 h de ensaio. C) Após 240 h de ensaio. D) Após 500 h de ensaio.

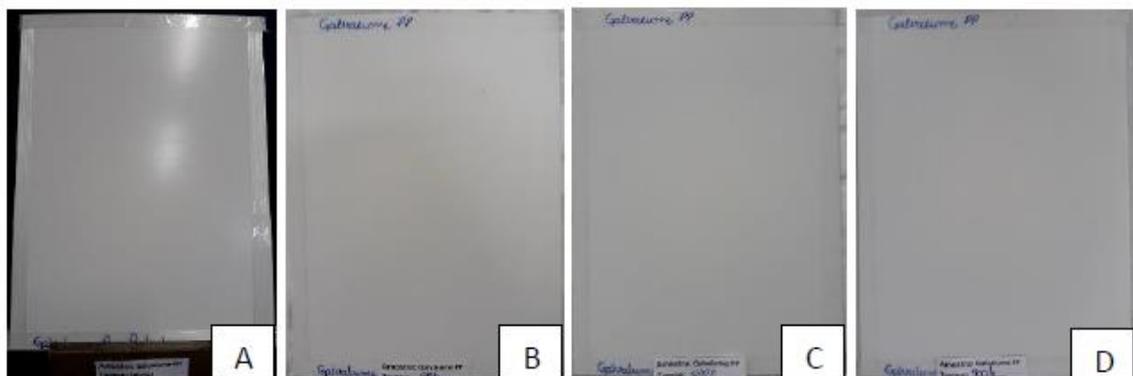
Figura 20: Material revestido com a liga 55% Al-Zn e pré-pintado. A) Antes do ensaio de névoa salina. B) Após 48 h de ensaio. C) Após 240 h de ensaio. D) Após 500 h de ensaio.

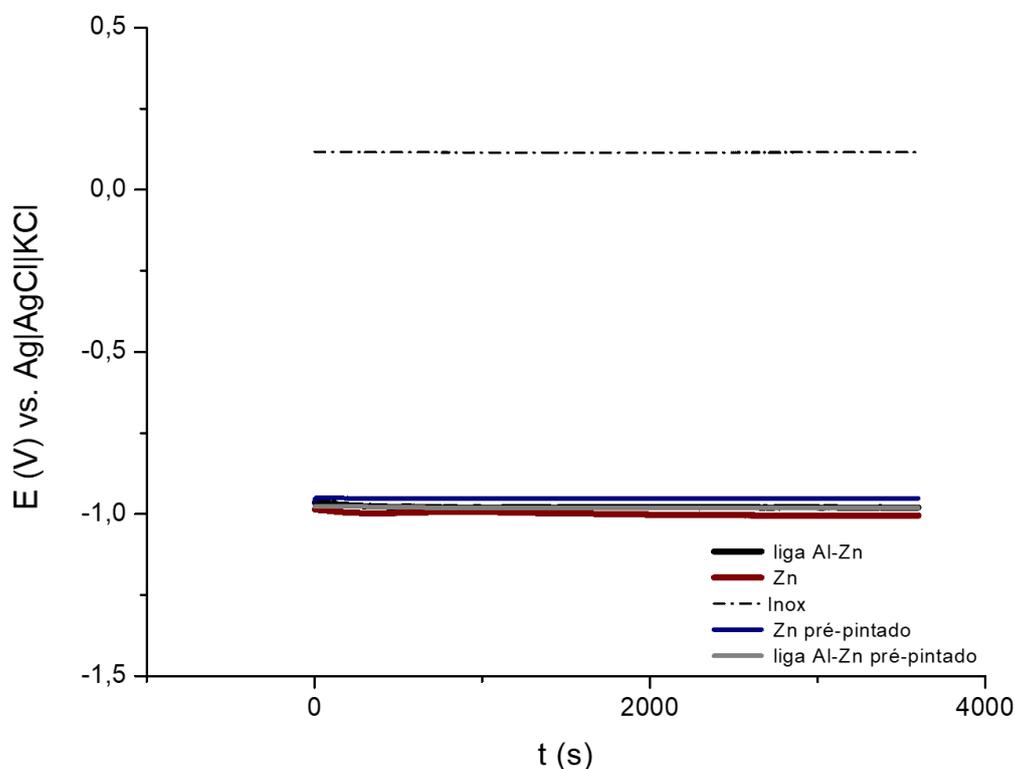
As Figuras de 21 a 24 mostram o comportamento do potencial de circuito aberto de cada amostra estudada em função do tempo nas soluções de NaCl 3,5% m/m e HCl 0,01M.

Figura 21: Potencial de circuito aberto das amostras de aço revestido com Zn, aço revestido com liga 55% Al-Zn, aço inoxidável duplex SAF 2205, aço revestido com Zn e pré-pintado e aço revestido com liga 55% Al-Zn e pré-pintado em solução de NaCl 3,5% m/m.

A variação do potencial de circuito aberto pode ser associada à formação e à dissolução de camada passiva. Conforme literatura já mencionada (WOLYNEC, 2003), o aumento do potencial de circuito aberto pode ser atribuído à formação de uma película protetora de espécies adsorvidas resultantes de processo corrosivo, enquanto que a diminuição do potencial, pode ser associada à dissolução desta película.

Durante as medidas de potenciais em solução de NaCl, verificou-se que o material revestido com Zn apresentou, inicialmente, diminuição do potencial que com o tempo manteve-se com um curto período de estabilidade e posteriormente, apresentou um leve aumento, vindo a diminuir novamente até manter um período estável. O material revestido com a liga 55% Al-Zn apresentou, inicialmente, pequeno aumento de potencial que com o tempo foi decrescendo até manter-se sem grandes variações. Estes materiais, assim como, o material revestido com a liga 55% Al-Zn e pré-pintado, apresentaram potencial, após o tempo de acompanhamento, menor do que o potencial inicial, indicando a possibilidade de dissolução de camada protetora.

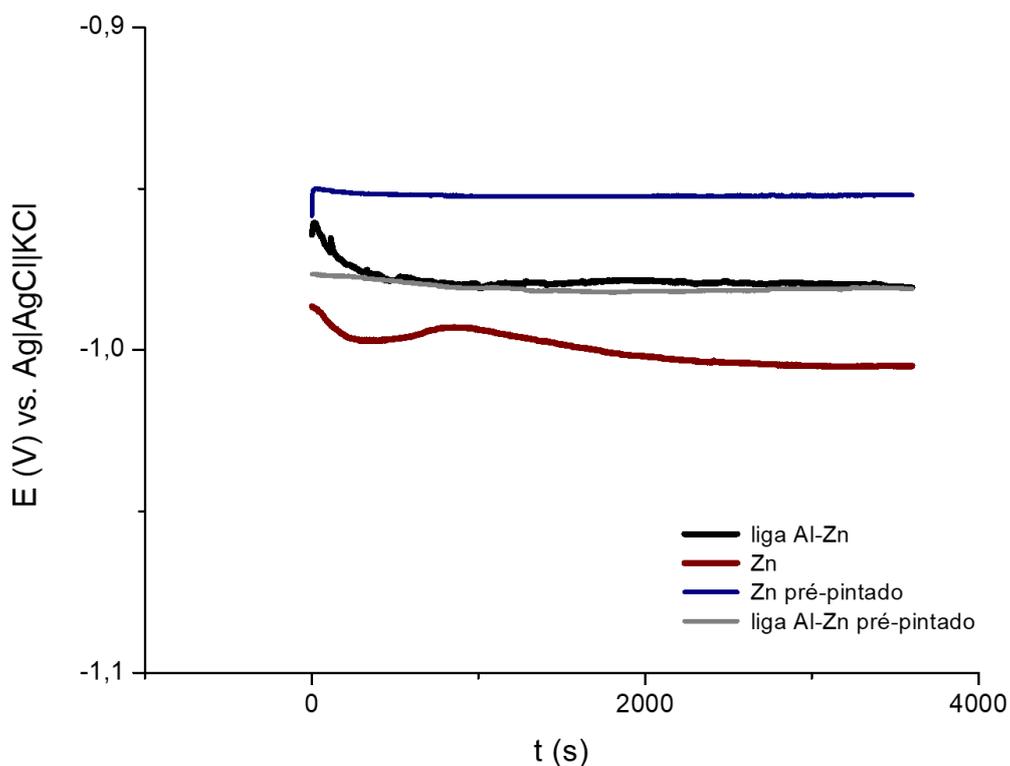
Para uma melhor visualização dos resultados obtidos para os materiais aço revestido com Zn, aço revestido com liga 55% Al-Zn, aço revestido com Zn e pré-pintado e aço revestido com liga 55% Al-Zn e pré-pintado em solução de NaCl 3,5% m/m, estes foram colocados em um gráfico na Figura 22.

O material revestido com Zn e pré-pintado apresentou uma pequena queda de potencial após um curto período de aumento de potencial, no início das medições. Já o potencial do aço inoxidável duplex SAF 2205 apresentou queda nos primeiros 15 minutos de medição. Após este tempo, o potencial manteve-se sem grandes variações.

Figura 22: Potencial de circuito aberto das amostras de aço revestido com Zn, aço revestido com liga 55% Al-Zn, aço revestido com Zn e pré-pintado e aço revestido com liga 55% Al-Zn e pré-pintado em solução de NaCl 3,5% m/m.

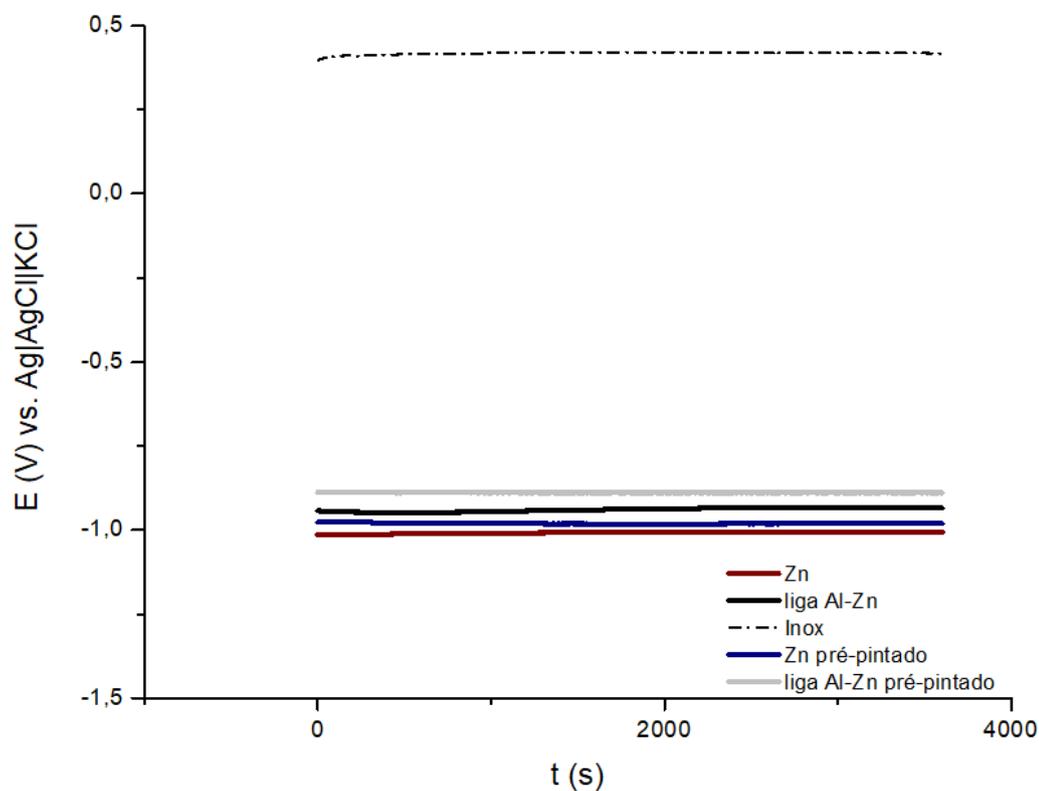
Figura 23: Potencial de circuito aberto das amostras de aço revestido com Zn, aço revestido com liga 55% Al-Zn, aço inoxidável duplex SAF 2205, aço revestido com Zn e pré-pintado e aço revestido com liga 55% Al-Zn e pré-pintado em solução de HCl 0,01M.

Analisando as curvas das medições de OCP na solução de HCl, verifica-se que o comportamento dos materiais revestidos com Zn e com a liga 55% Al-Zn tenderam ao aumento de seus potenciais quando comparados aos potenciais iniciais, fato que pode ser atribuído à formação de camada protetora em suas superfícies (WOLYNEC, 2003). Já o aço inoxidável duplex SAF 2205 apresentou decréscimo quando comparado seu potencial final com o inicial, o que é atribuído à dissolução da camada passiva comumente presente na superfície de metais que sofrem passivação.

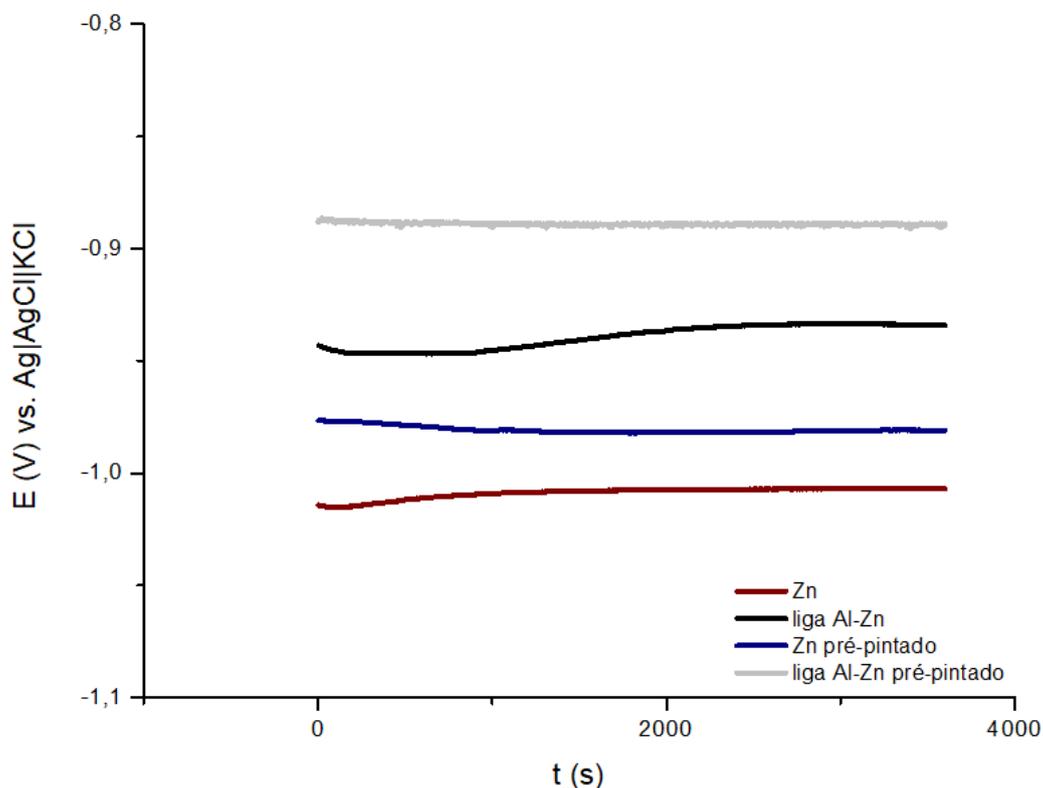
Para uma melhor visualização dos resultados obtidos para os materiais aço revestido com Zn, aço revestido com liga 55% Al-Zn, aço revestido com Zn e pré-pintado e aço revestido com liga 55% Al-Zn e pré-pintado em solução de HCl 0,01M, estes foram colocados no gráfico na Figura 24.

Figura 24: Potencial de circuito aberto das amostras de aço revestido com Zn, aço revestido com liga 55% Al-Zn, aço revestido com Zn e pré-pintado e aço revestido com liga 55% Al-Zn e pré-pintado em solução de HCl 0,01M.

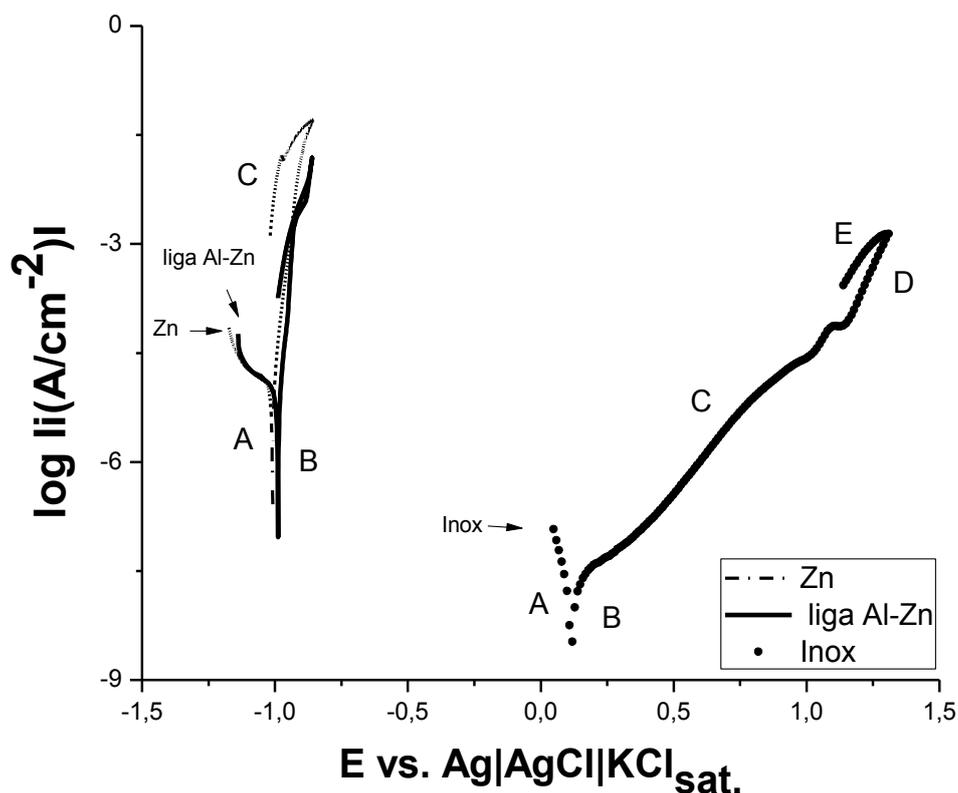
A Figura 25 apresenta as curvas de polarização cíclicas para os materiais revestido com Zn, revestido com liga 55% Al-Zn e aço inoxidável duplex SAF 2205 em solução de NaCl 3,5% m/m.

Figura 25: Curvas de polarização dos materiais revestidos e aço inoxidável duplex SAF2205 em solução de NaCl 3,5% m/m.

As curvas de polarização em solução de NaCl 3,5% m/m dos aços revestidos com Zn e com a liga 55% Al-Zn apresentam três regiões distintas enquanto que, a curva do aço inoxidável SAF 2205 apresenta cinco regiões.

A região identificada como A corresponde a parte catódica da curva de polarização e nela estão os potenciais abaixo do potencial de corrosão (E_{corr}). Nesta região a taxa de dissolução do metal é baixa devido à predominância de reações catódicas.

A região B, logo após o potencial de corrosão, corresponde à varredura do potencial onde a oxidação é maximizada. A partir desta região tem-se a parte anódica da curva de polarização, onde pode ocorrer a dissolução anódica do metal ou reações de interface metal/solução.

Na região C, no aço inoxidável duplex SAF 2205, ocorre decréscimo do coeficiente de inclinação da reta, ou seja, a densidade de corrente se mantém sem grandes alterações em um determinado intervalo de potencial. Estudos como o realizado por Cheng et al., 2018, relacionam o comportamento nesta região anódica passiva à passivação do material e aumento da espessura do filme de óxido, resultando em uma baixa ou nenhuma taxa de corrosão. Esta região não é observada nos aços revestidos com Zn e com a liga 55% Al-Zn e pode estar associado à formação de um filme passivo menos eficiente do que o filme formado no aço inoxidável e que não inibe a transferência de cátions para a solução de eletrólito, favorecendo a oxidação (FERREIRA et al., 2013). Nestes materiais verifica-se somente região anódica ativa, em que a densidade de corrente aumenta com o potencial.

O aço inoxidável apresentou histerese positiva no ensaio em solução de NaCl 3,5% m/m, ou seja, apresentou valores de densidade de corrente maiores que os obtidos na varredura direta (antes de inverter a varredura), indicando que o ataque localizado foi iniciado, mesmo que discretamente (STEPHEN, 1994; FERREIRA et al., 2018). Os aços revestidos não apresentaram ou apresentaram menor loop, o que está associado à ausência de região passiva nestes materiais com a ocorrência de corrosão generalizada, conforme sugerido anteriormente

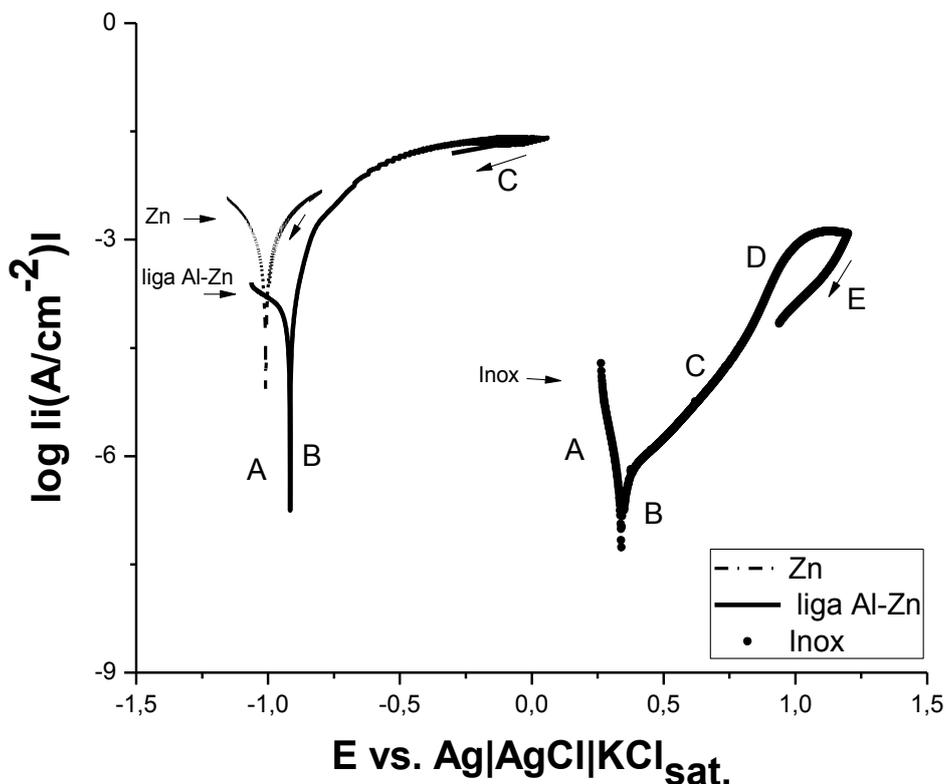
A Figura 26 apresenta as curvas de polarização para os materiais revestido com Zn, revestido com liga 55%Al-Zn e aço inoxidável duplex SAF 2205 em solução de HCl 0,01M.

Figura 26: Curvas de polarização dos materiais revestidos e aço inoxidável duplex SAF 2205 em solução de HCl 0,01M.

As curvas de polarização em solução de HCl 0,01M dos aços revestidos com Zn e com a liga 55% Al-Zn apresentam três regiões distintas enquanto que, a curva do aço inoxidável SAF 2205 apresenta cinco regiões.

A região identificada como A corresponde a parte catódica da curva de polarização e nela estão os potenciais abaixo do potencial de corrosão (E_{corr}). Nesta região a taxa de dissolução do metal é baixa devido à predominância de reações catódicas.

A região B, logo após o potencial de corrosão, corresponde à varredura do potencial onde a oxidação é maximizada. A partir desta região tem-se a parte anódica da curva de polarização.

Na inversão de potencial ocorrida na região E para o aço inoxidável e na região C para os aços revestidos, verifica-se que os valores de corrente são menores do que os obtidos na varredura direta e refletem a reparação de filme passivo, indicando, portanto, que a corrosão por pite não foi iniciada ou foi iniciada e reparada no aço inoxidável SAF 2205 (STEPHEN, 1994; FERREIRA et al., 2018). No caso dos materiais revestidos, o

processo corrosivo pode ser caracterizado como sendo generalizado (SANTOS, 2016), uma vez que não foi observada região passiva na curva destes materiais.

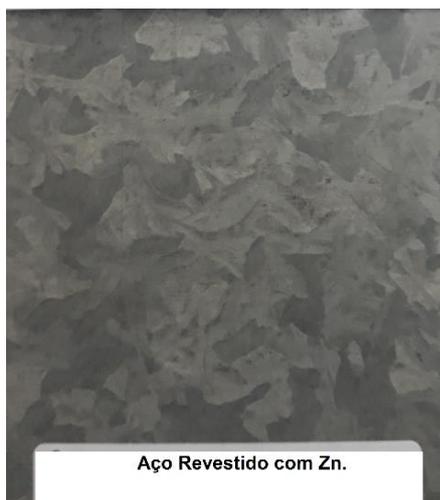
Na avaliação do material revestido com zinco (Figura 27) observou-se que as duas faces apresentaram escurecimento e suas texturas apresentaram-se ásperas. A face mais exposta, voltada para cima, apresentou-se com aspecto mais áspero e esbranquiçado, indicando ter iniciado a formação de produto de corrosão de zinco. Geralmente, os produtos de corrosão do zinco são formados por óxidos, hidróxidos ou sais básicos/neutros que formam uma camada branca, aderente e porosa superficialmente. Em meio ácido, o produto de corrosão tende a ser formado ainda, por sais solúveis como cloretos e sulfatos (RUELA; SILVEIRA, 2017).

Figura 27: Aço revestido com Zn após 75 dias de exposição em campo.

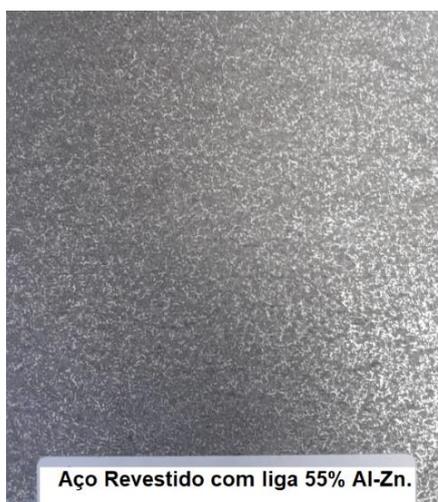
O material revestido com liga 55% Al-Zn na Figura 28, também apresentou escurecimento do revestimento e textura superficial áspera. A similaridade com a observação do aço revestido com zinco ocorre devido a corrosão inicial deste tipo de

material se dá no revestimento de zinco, conforme já mencionado no tópico sobre aço revestido com a liga 55% Al-Zn, e após o zinco ser consumido, ou seja, o revestimento ser essencialmente de produtos de corrosão de zinco, a corrosão torna-se mais característica do alumínio.

Figura 28: Aço revestido com liga 55% Al-Zn após 75 dias de exposição em campo.

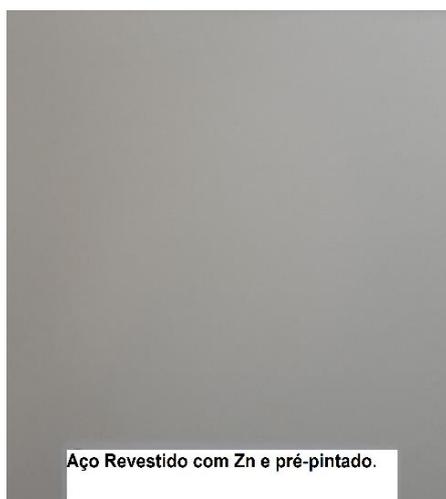
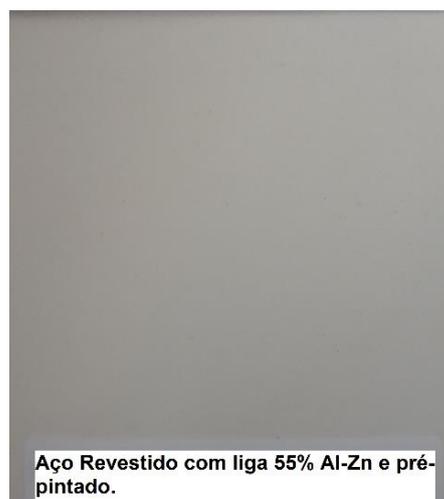
Os materiais pré-pintados apresentaram pequenos pontos amarronzados na tinta imperceptíveis na Figura 29.

Figura 29: Aços pré-pintados após 75 dias de exposição em campo. A) Revestido com Zn e pré-pintado. B) Revestido com liga 55% Al-Zn e pré-pintado

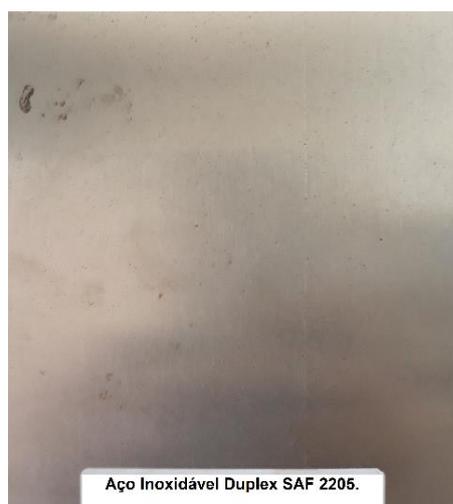
O aço inoxidável apresentou vários pontos escuros superficialmente após 75 dias de exposição que com a limpeza sumiram em sua maioria (Figura 30). Após um ano de exposição, verificou-se uma camada escura em toda superfície do material que pode ser visualizada na Figura 31 (A). Após a limpeza, Figura 31 (B), verificou-se a presença de vários pontos indicando a presença de pites na superfície do material.

Figura 30: Aço inoxidável duplex SAF 2205 após 75 dias de exposição em campo.

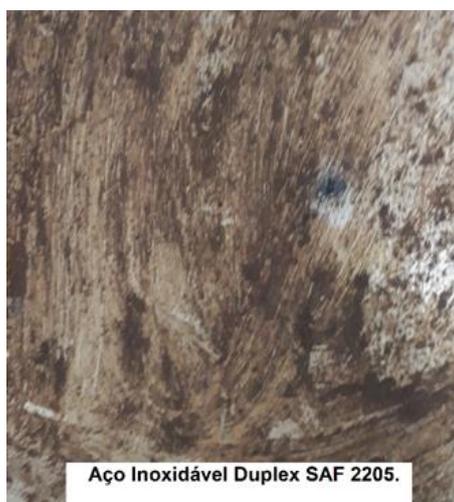
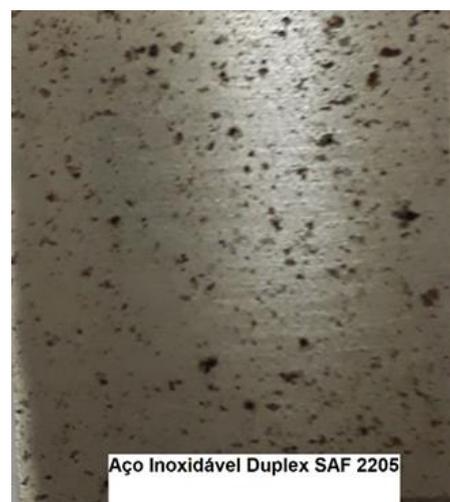
Figura 31: Aço inoxidável duplex SAF 2205 após 1 ano de exposição em campo. A) Sem limpeza. B) Após limpeza.

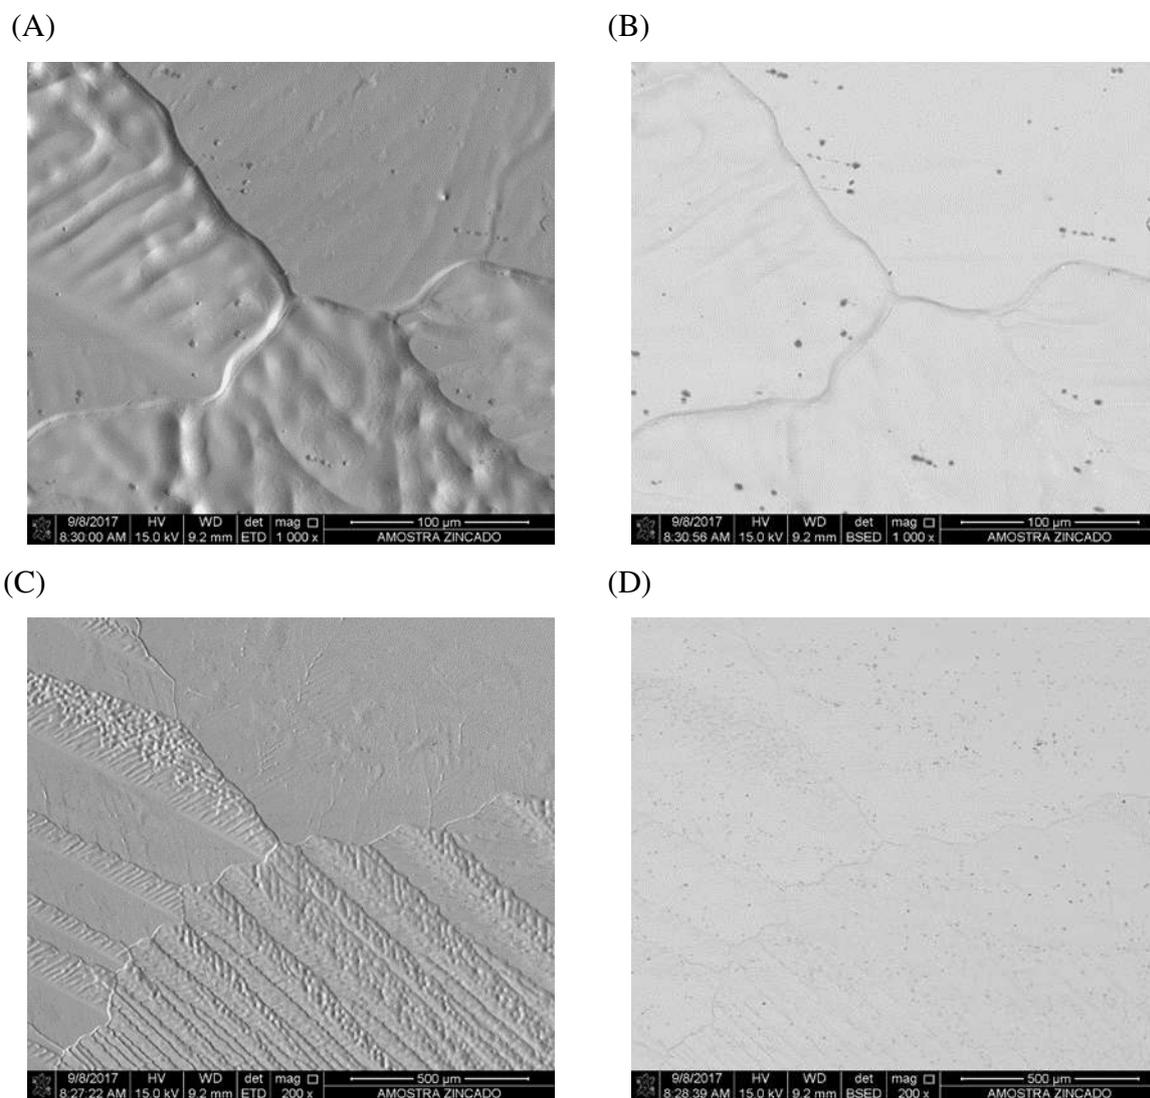
As imagens obtidas por MEV na Figura 32 para o aço revestido com zinco mostram uma superfície com cristais de zinco com características de revestimento obtido por solidificação normal (COMPANHIA SIDERÚRGICA NACIONAL, 2017b), e na análise por EDS na Figura 33, predominância de zinco proveniente do revestimento de zinco puro na superfície.

Figura 32: MEV da amostra de aço revestido com Zn. A) Imagem obtida com o detector ETD – 1000x. B) Imagem obtida com o detector BSED – 1000x. C) Imagem obtida com o detector ETD – 200x. D) Imagem obtida com o detector BSED – 200x.

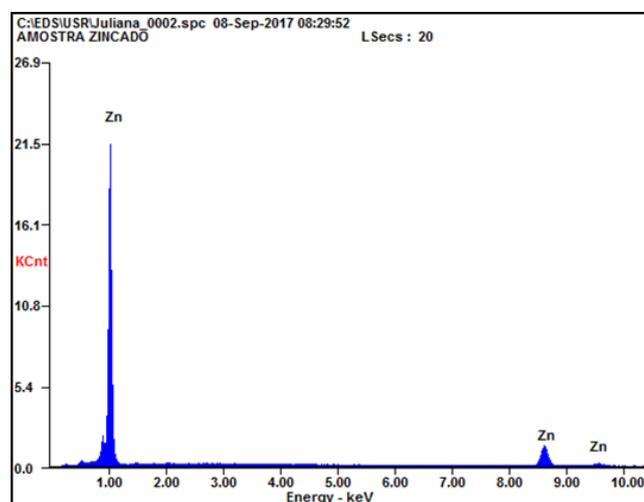
Figura 33: Composição química por EDS da amostra de aço revestido com Zn.
