**UNIVERSIDADE FEDERAL FLUMINENSE
PÓLO UNIVERSITÁRIO DE VOLTA REDONDA
ESCOLA DE ENGENHARIA INDUSTRIAL METALÚRGICA DE VOLTA
REDONDA**

**DISSERTAÇÃO
DE MESTRADO**

**ESTUDO COMPARATIVO DA
RESISTÊNCIA À CORROSÃO
DE AÇOS COM POTENCIAL DE
APLICAÇÃO EM AMBIENTES
CORROSIVOS**

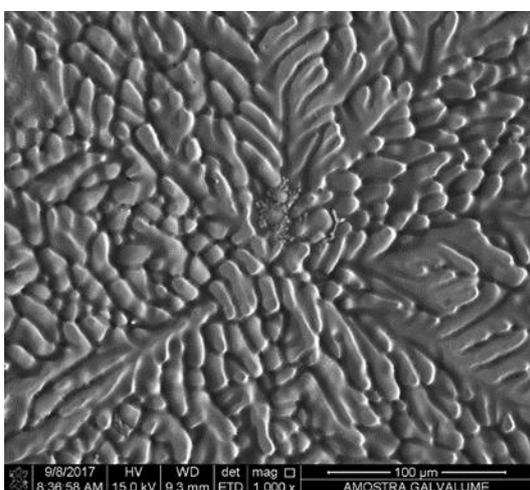
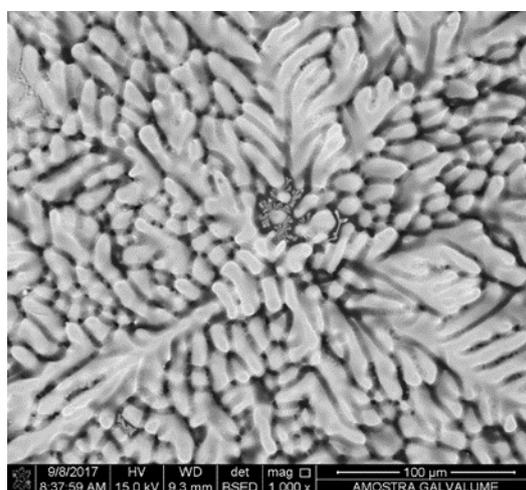
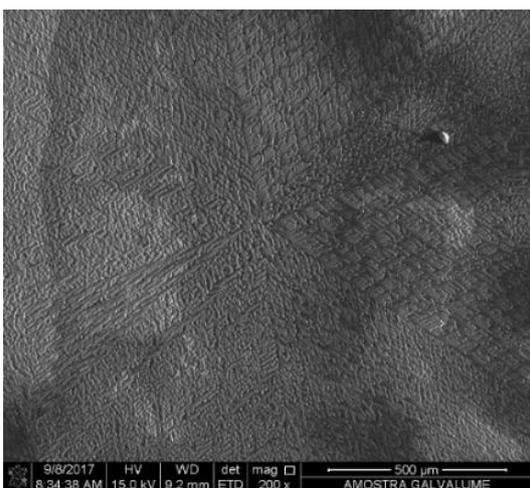
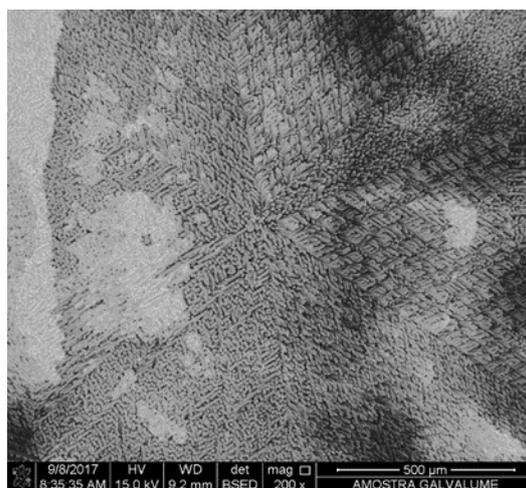
A Figura 34 obtida por MEV para o material revestido com a liga 55% Al-Zn mostra uma fase dendrítica, que segundo Manhabosco, 2017 é rica em alumínio e é a primeira fase a solidificar, representando cerca de 80% do volume da camada da liga, e uma fase interdendrítica rica em zinco a qual, na maioria das vezes, se encontra precipitados de silício.

Figura 34: MEV da amostra de aço revestido com liga 55% Al-Zn. A) Imagem obtida com o detector ETD – 1000x. B) Imagem obtida com o detector BSED – 1000x. C) Imagem obtida com o detector ETD – 200x. D) Imagem obtida com o detector BSED – 200x.

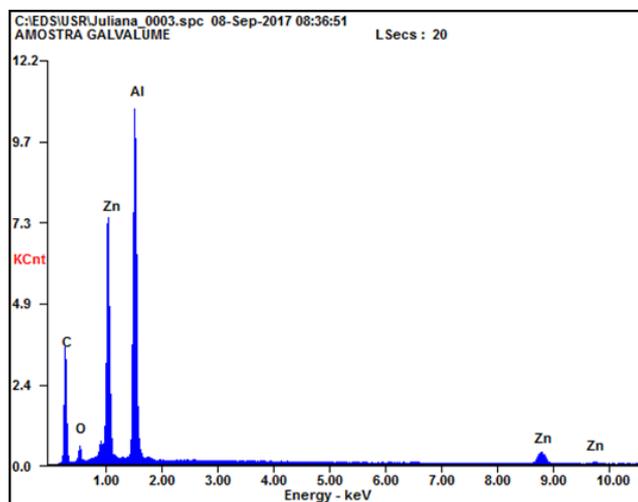
A Figura 35 representa o resultado da microanálise realizada na amostra do aço revestido com a liga 55% Al-Zn e indica a presença de Al, em maior quantidade, e de Zn

na superfície do material, além de mostrar um pequeno pico característico de oxigênio sugerindo a possibilidade de existência de óxido sobre o material.

Figura 35: Composição química por EDS da amostra de aço revestido com liga 55% Al-Zn.

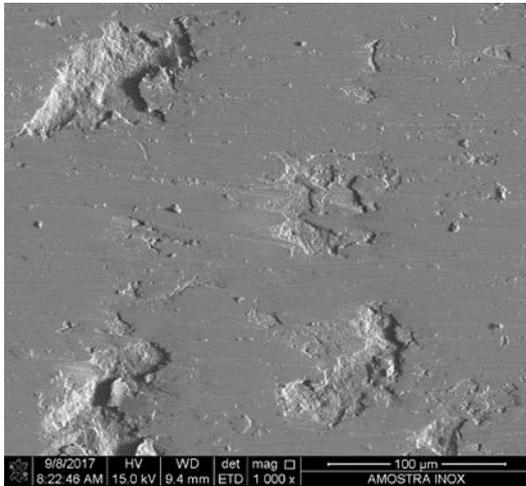
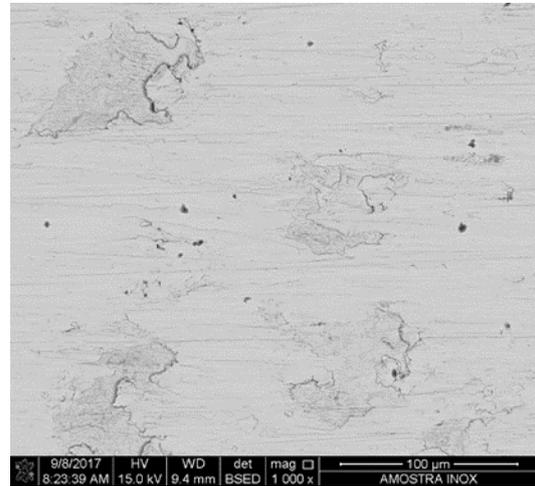
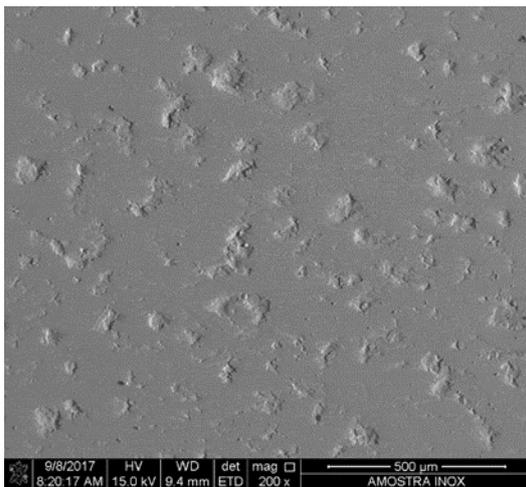
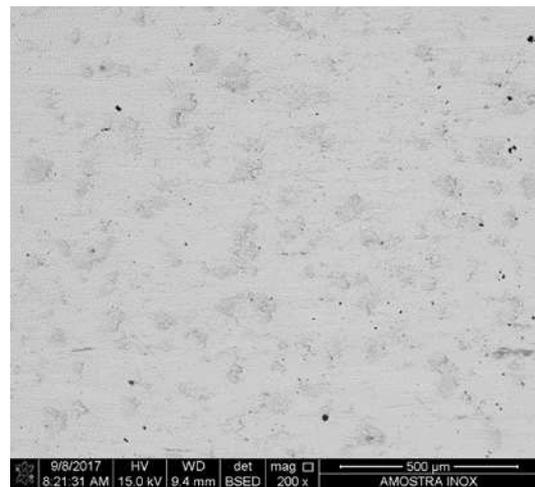
Na Figura 36, obtida por MEV para o material aço inoxidável SAF 2205, observa-se pontos de desgastes na superfície do material, podendo está associado ao atrito da amostra com a máquina de corte.

Figura 36: MEV da amostra de aço inoxidável SAF 2205. A) Imagem obtida com o detector ETD – 1000x. B) Imagem obtida com o detector BSED – 1000x. C) Imagem obtida com o detector ETD – 200x. D) Imagem obtida com o detector BSED – 200x.

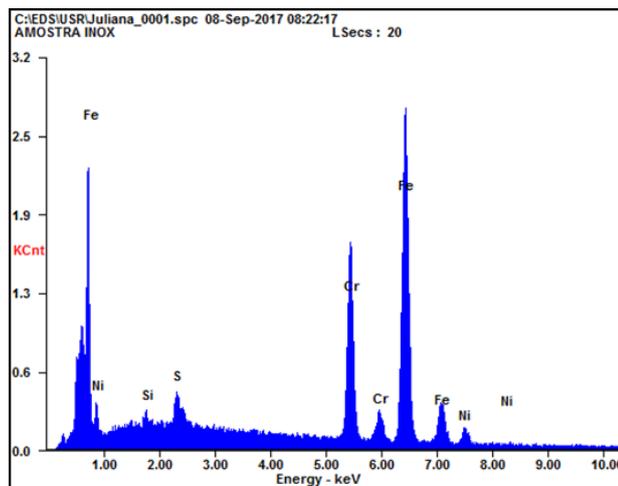
Na Figura 37 obtida na análise por EDS observa-se a presença em maior quantidade de Fe, Cr, Ni e Si, elementos presentes na composição química do material.

Figura 37: Composição química por EDS do aço inoxidável SAF 2205.

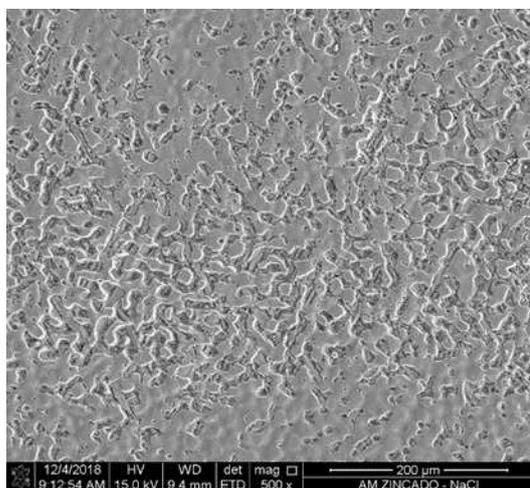
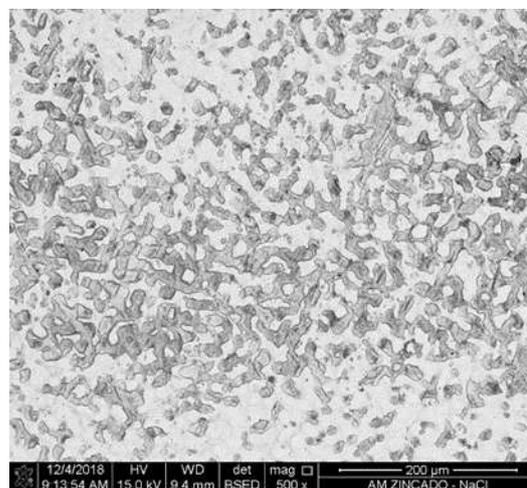
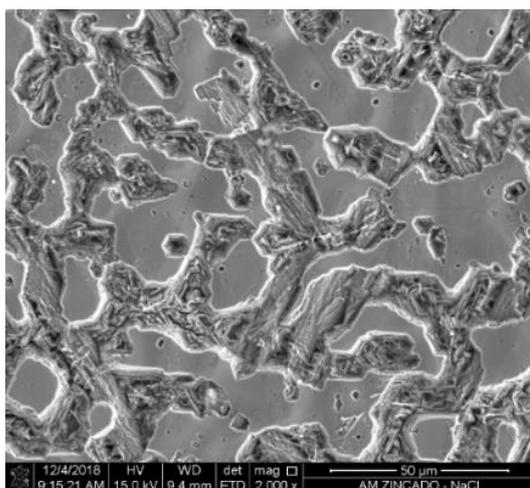
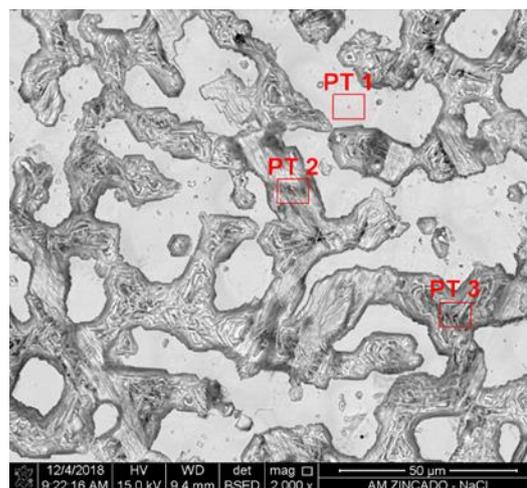
Nas Figuras 38 e 39 estão as imagens de MEV e a composição da superfície realizada por EDS para o material revestido com zinco após ensaio em solução de NaCl 3,5% m/m. A Figura 38 mostra que a superfície do material sofreu ataque uniforme e apresenta alguns poros no revestimento (SANTOS et al., 2015). Com a análise de EDS, no ponto 1 em que não foi observada a presença de poro no revestimento, foi observada somente a presença de zinco. No interior dos poros (ponto 2 e ponto 3) foi observada a presença de cloreto, oriundo da solução estudada, além de alumínio e oxigênio. A presença do alumínio no interior do poro sugere que sua profundidade tenha atingido a camada intermetálica que é composta de Al-Fe-Zn (CARVALHO, 1999) e a presença de oxigênio indica presença de óxidos de constituintes intermetálicos (SANTOS et al., 2015).

Figura 38: MEV da amostra de aço revestido com Zn após ensaio em solução de NaCl 3,5% m/m. A) Imagem obtida com o detector ETD – 500x. B) Imagem obtida com o detector BSED – 500x. C) Imagem obtida com o detector ETD – 2000x. D) Imagem obtida com o detector BSED – 2000x.

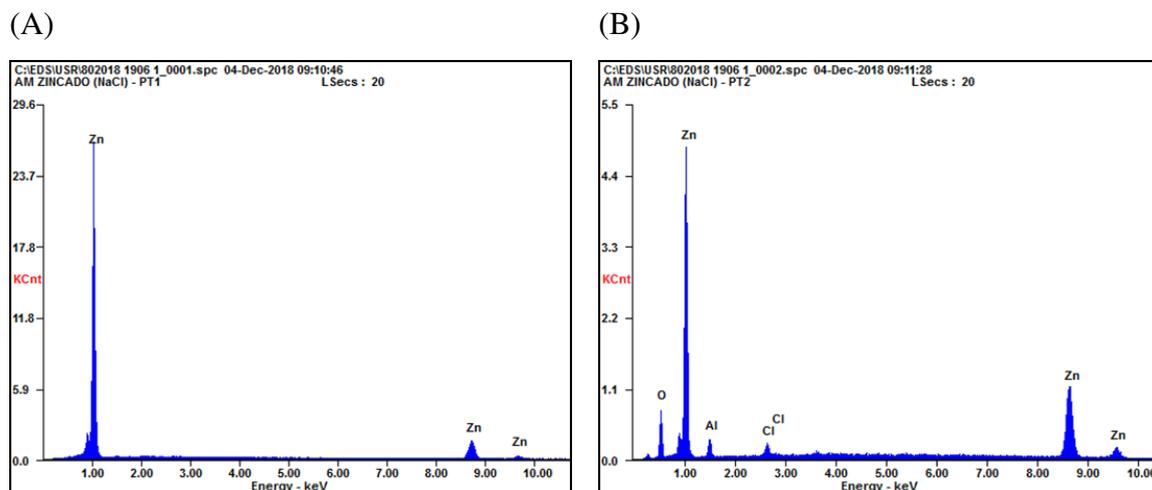
Figura 39: Composição química por EDS do material revestido com Zn após ensaio com solução de NaCl 3,5% m/m. A) ponto 1 e B) ponto 2.

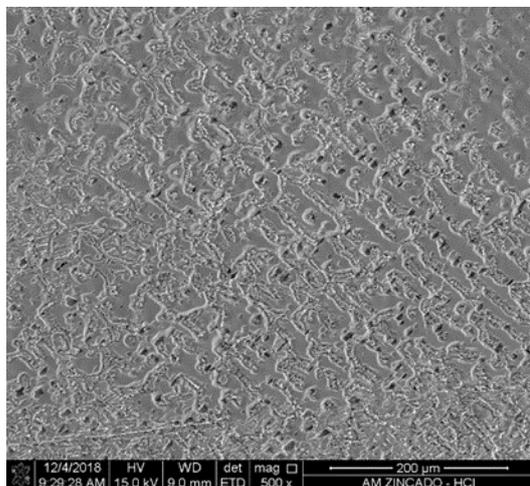
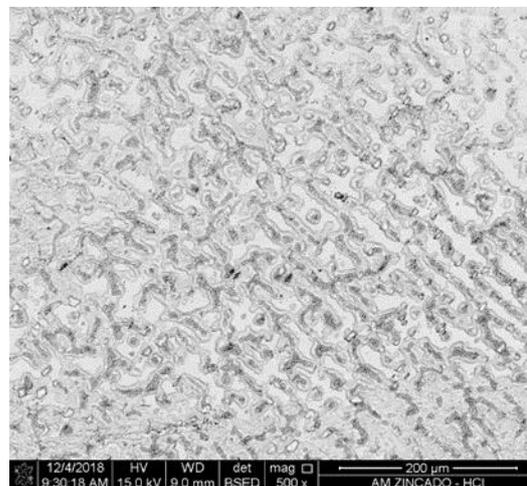
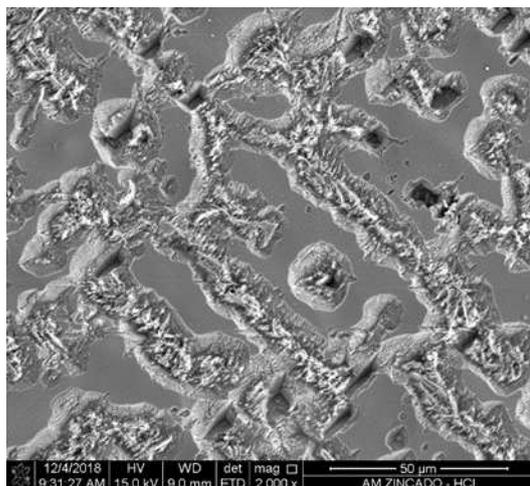
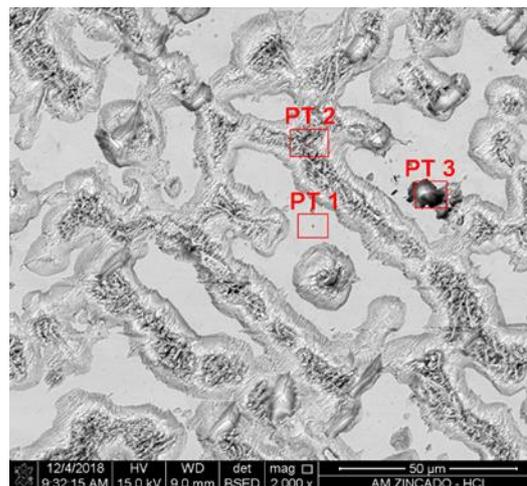
Nas Figuras 40 e 41 obtidas após ensaios do material zincado em solução de HCl 0,01M observa-se um ataque uniforme e presença de poros no revestimento, porém os poros observados após o ensaio (ponto 2 e ponto 3) não estão tão profundos e apresentam menor concentração de cloreto, quando compara-se com as características dos poros visualizados após ensaio com a solução de NaCl 3,5% m/m. No entanto, a camada intermetálica foi alcançada, devido à presença de alumínio verificada por EDS. No ponto 1, em que não foi observada a presença de poro no revestimento, foi encontrado somente a presença de zinco. A microanálise por EDS mostra ainda, um pequeno pico de oxigênio sugerindo a formação de filme de óxido sobre o material.

Figura 40: MEV/EDS da amostra de aço revestido com Zn após ensaio em solução de HCl 0,01M. A) Imagem obtida com o detector ETD – 500x. B) Imagem obtida com o detector BSED – 500x. C) Imagem obtida com o detector ETD – 2000x. D) Imagem obtida com o detector BSED – 2000x.

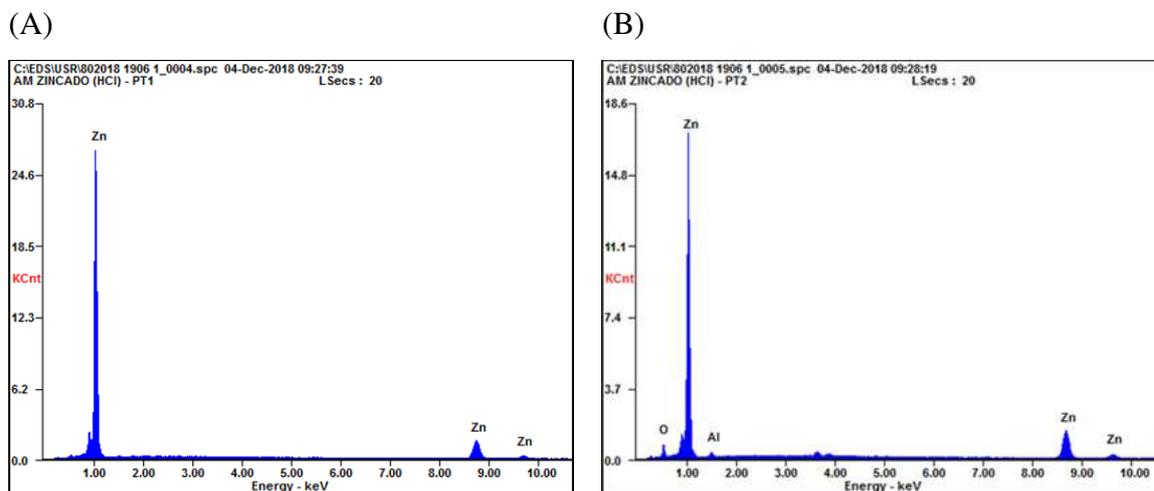
Figura 41: Composição química por EDS do material revestido Zn após ensaio com solução de HCl 0,01M. A) ponto 1 e B) ponto 2.

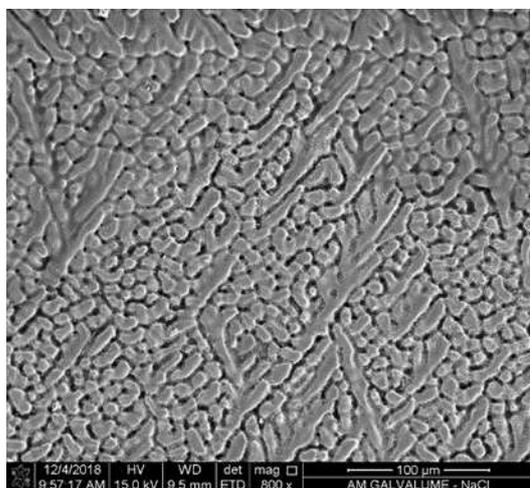
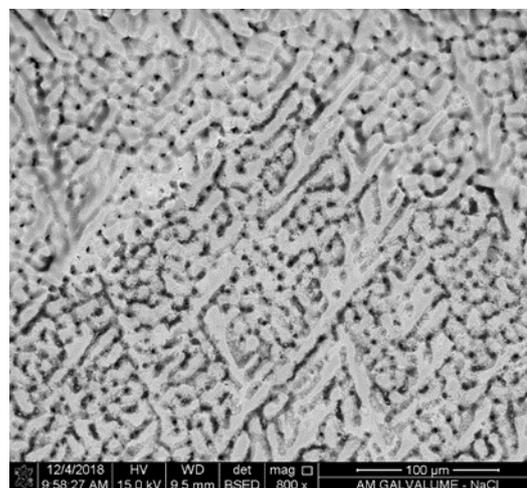
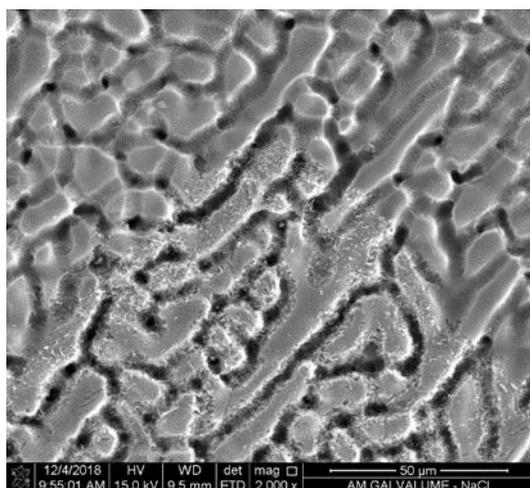
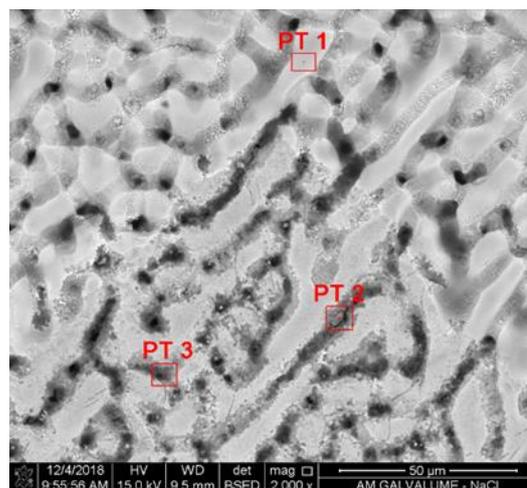
Nas Figuras 42 e 43 obtidas após ensaios do material revestido com a liga 55% Al-Zn em solução de NaCl 3,5% m/m, observa-se região mais escura composta de resina de carbono, comumente observada na superfície de aços revestidos com liga 55% Al-Zn, o que desfavorece a visualização das regiões com possibilidade de ocorrência de pites ou poros no revestimento. No ponto 1, verifica-se a presença de Al e Zn, elementos comuns ao revestimento. Em regiões um pouco mais claras e com pontos, com características da região interdendrítica (pontos 2 e 3), verifica-se a presença de cloreto em pequenas proporções, indicando possibilidade de ocorrência de ataque ao material pelo íon cloreto ou microporosidades nos espaços interdendríticos (SANTOS, 2015). Com EDS em todos os pontos analisados observa-se além da presença de Al e Zn em altas concentrações, a presença de oxigênio sugerindo a presença de óxido sobre o material.

Figura 42: MEV da amostra de aço revestido com liga 55% Al-Zn após ensaio em solução de NaCl 3,5% m/m. A) Imagem obtida com o detector ETD – 500x. B) Imagem obtida com o detector BSED – 500x. C) Imagem obtida com o detector ETD – 2000x. D) Imagem obtida com o detector BSED – 2000x.

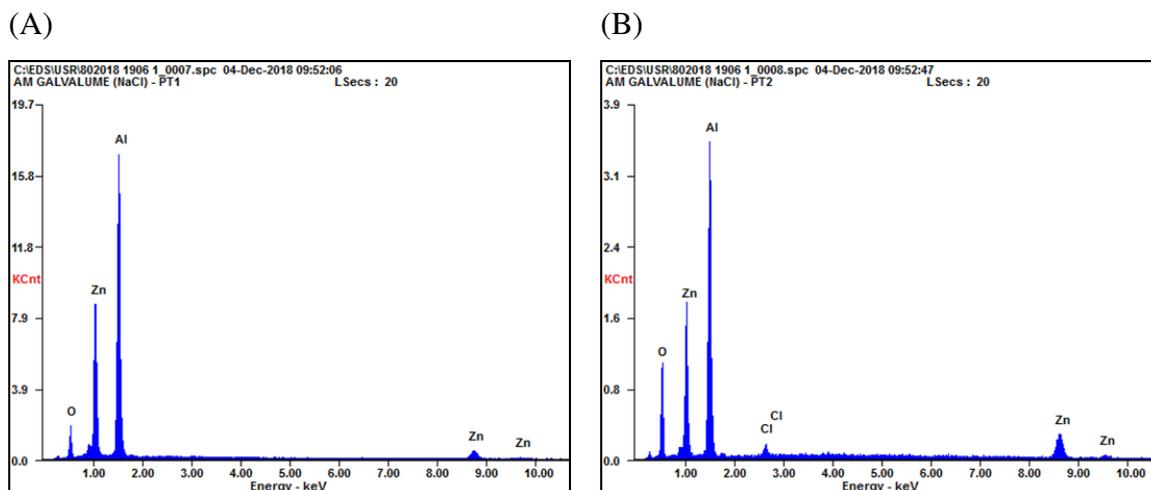
Figura 43: Composição química por EDS do material revestido com liga 55% Al-Zn após ensaio com NaCl 3,5% m/m. A) ponto 1 e B) ponto 2.

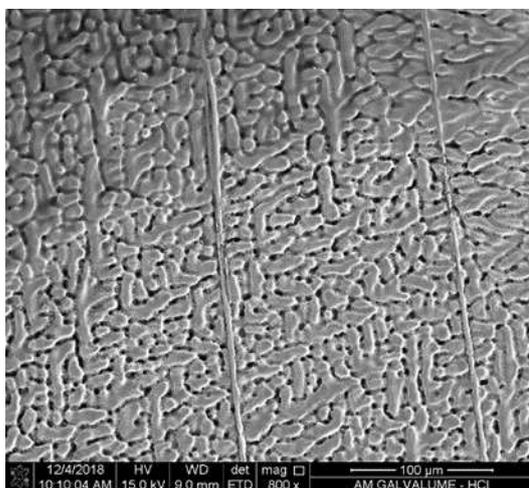
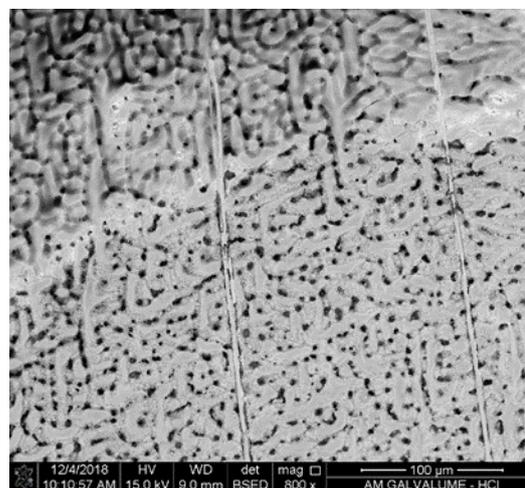
Nas Figuras 44 e 45 obtidas após ensaios do material revestido com a liga 55% Al-Zn em solução de HCl 0,01M, observa-se região com mancha mais clara com vários pontos escuros no revestimento. Na região mais clara, observa-se pontos indicativos de possibilidade de ocorrência de ataque ao material pelo íon cloreto ou microporosidades nos espaços interdendríticos (SANTOS, 2015). Com EDS além da presença de Al e Zn, observa-se presença de Si, presente na camada intermetálica formada durante a imersão do aço no banho de revestimento e também, presença de oxigênio associado à presença de óxido sobre o material.

Figura 44: MEV da amostra de aço revestido com liga 55%Al-Zn após ensaio em solução de HCl 0,01M. A) Imagem obtida com o detector ETD – 500x. B) Imagem obtida com o detector BSED - 100 μm . C) Imagem obtida com o detector ETD – 500x. D) Imagem obtida com o detector BSED – 1500x. D) Imagem obtida com o detector BSED – 1500x.

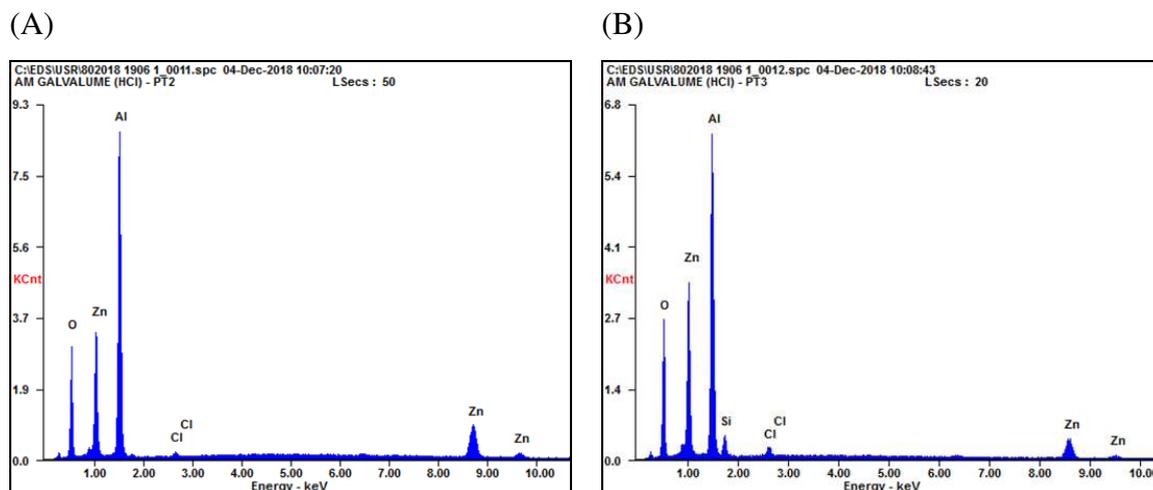
Figura 45: Composição química por EDS do material revestido com liga 55% Al-Zn após ensaio com solução de HCl 0,01M. A) ponto 1 e B) ponto 2.

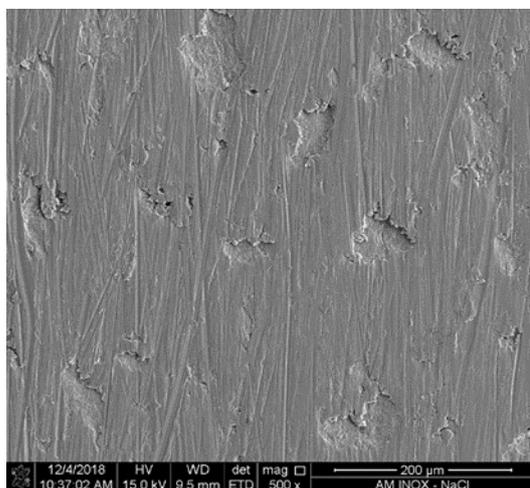
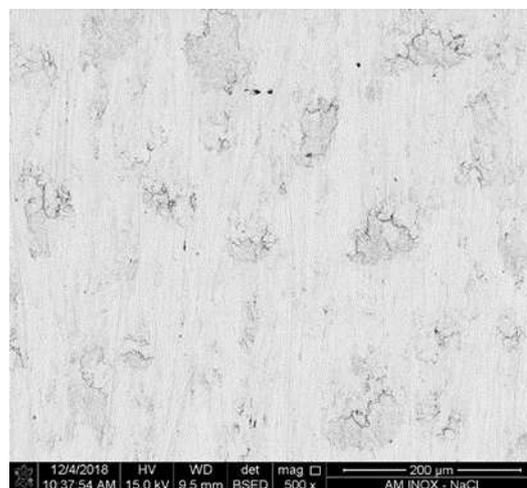
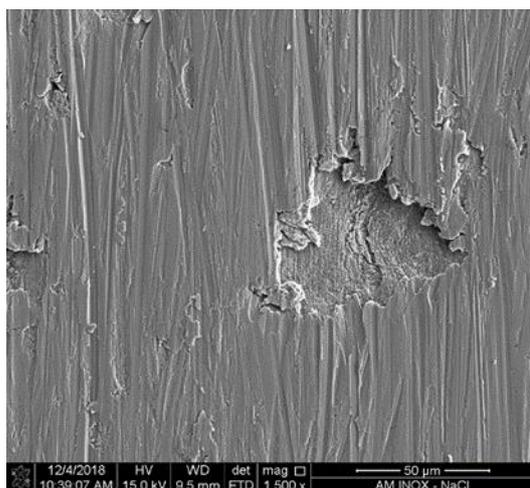
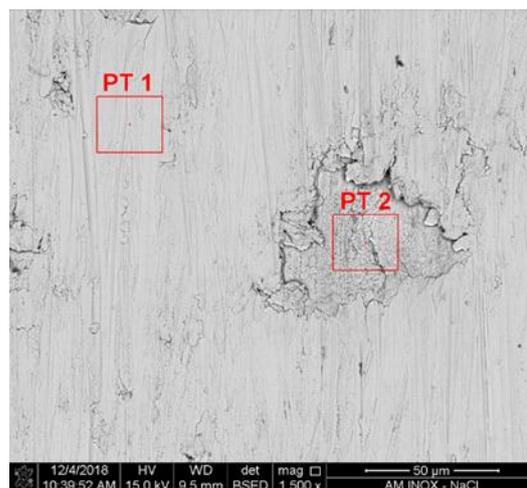
Figura 46: MEV da amostra de aço inoxidável SAF 2205 após ensaio em solução de NaCl 3,5% m/m. A) Imagem obtida com o detector ETD – 500x. B) Imagem obtida com o detector BSED – 500x. C) Imagem obtida com o detector ETD – 1500x. D) Imagem obtida com o detector BSED – 1500x.

As Figuras 46 a 49 representam as imagens obtidas por MEV e a composição química obtida pela técnica EDS do aço inoxidável SAF 2205. Com elas são observadas escavações na superfície similares às observadas no material antes dos ensaios. Com isso, não é possível confirmar a ausência ou presença de pontos indicativos de corrosão por pite após os ensaios eletroquímicos. Com EDS foram observados elementos presentes na composição deste tipo de aço como: Fe, Cr, Ni e Si e ausência de íon cloreto, presente nas soluções eletrolíticas.

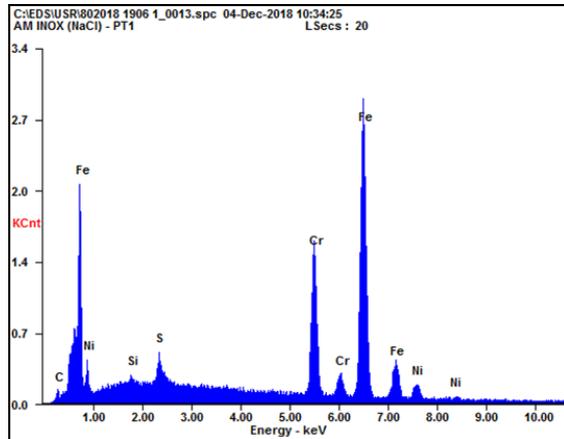
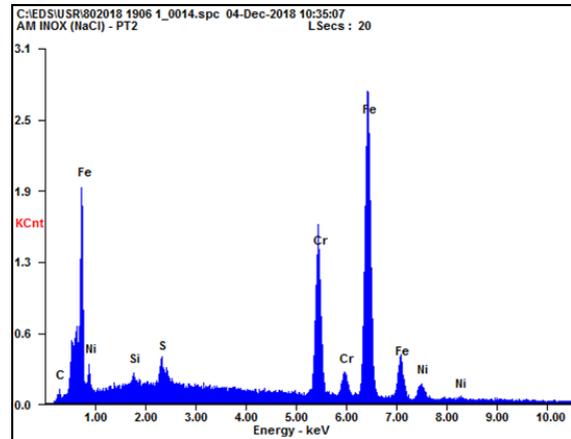
Figura 47: Composição química por EDS do material aço inoxidável SAF 2205 após ensaio com solução de NaCl 3,5% m/m. A) ponto 1 e B) ponto 2.

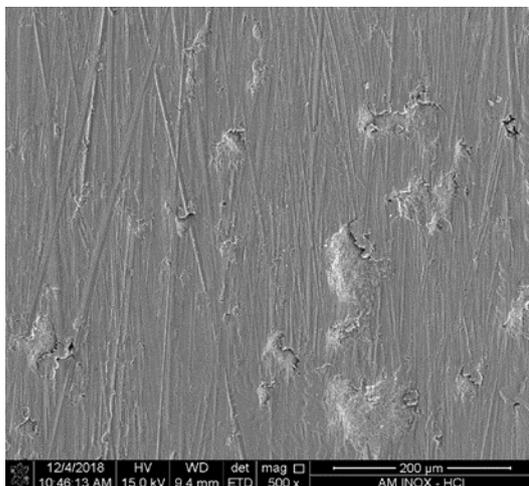
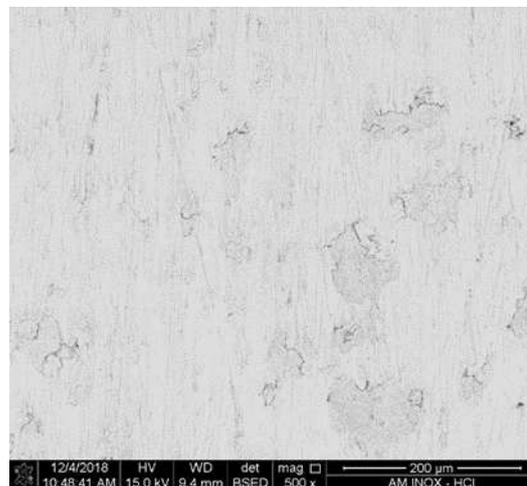
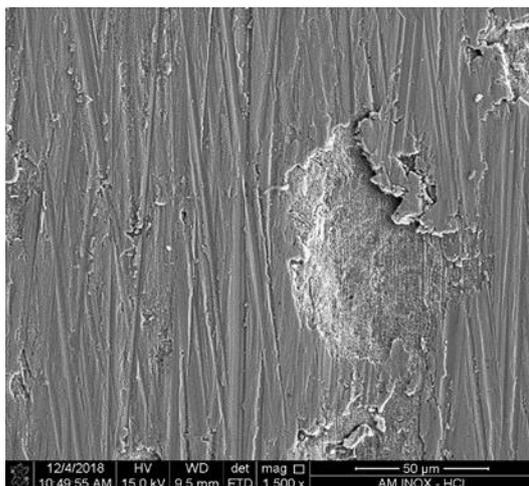
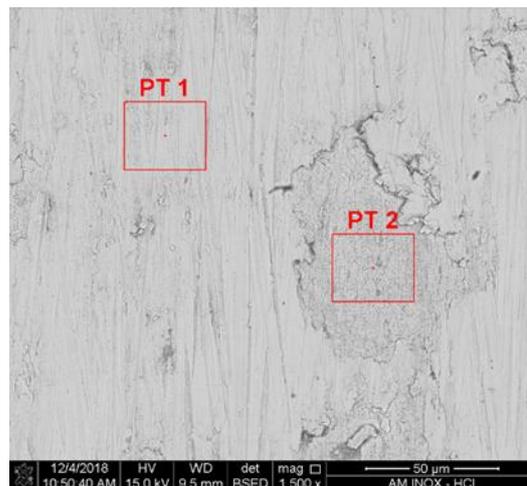
Figura 48: MEV da amostra de aço inoxidável SAF 2205 após ensaio em solução de HCl 0,01M. A) Imagem obtida com o detector ETD – 500x. B) Imagem obtida com o detector BSED – 500x. C) Imagem obtida com o detector ETD – 1500x. D) Imagem obtida com o detector BSED – 1500x.

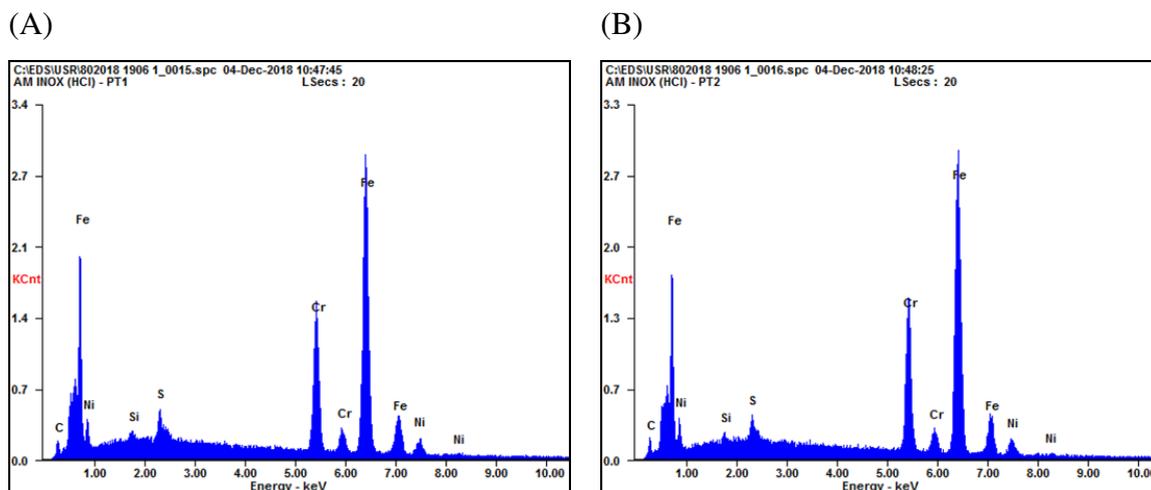
Figura 49: Composição química por EDS do material aço inoxidável SAF 2205 após ensaio com solução de HCl 0,01M. A) ponto 1 e B) ponto 2.

No aço inoxidável não foi observada a presença de cloreto superficialmente e nem evidência de presença de pite.

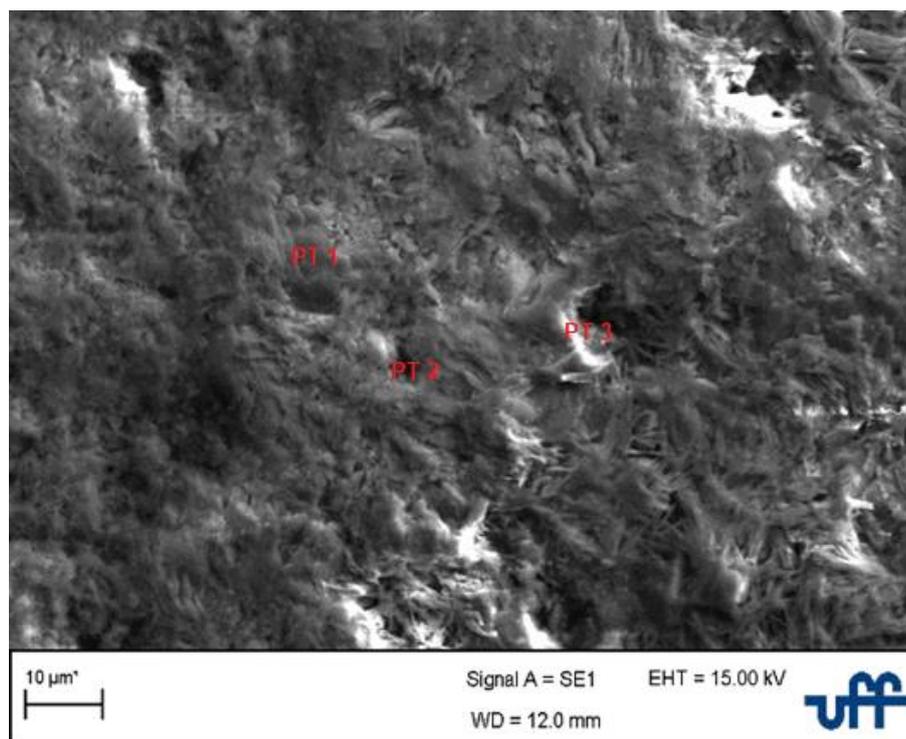
Figura 50: MEV após exposição em campo por 75 dias do material revestido com Zn.

O aço revestido com Zn apresenta relevos com áreas mais claras na Figura 50. Na microanálise por EDS (Figura 51) verifica-se no ponto 1, ocorrência de Zn, Al e Cl e O e no ponto 2, mais escuro, e ponto 3, brilhante, composição igual ao ponto 1. A presença de oxigênio era esperada devido às características das amostras avaliadas visualmente em

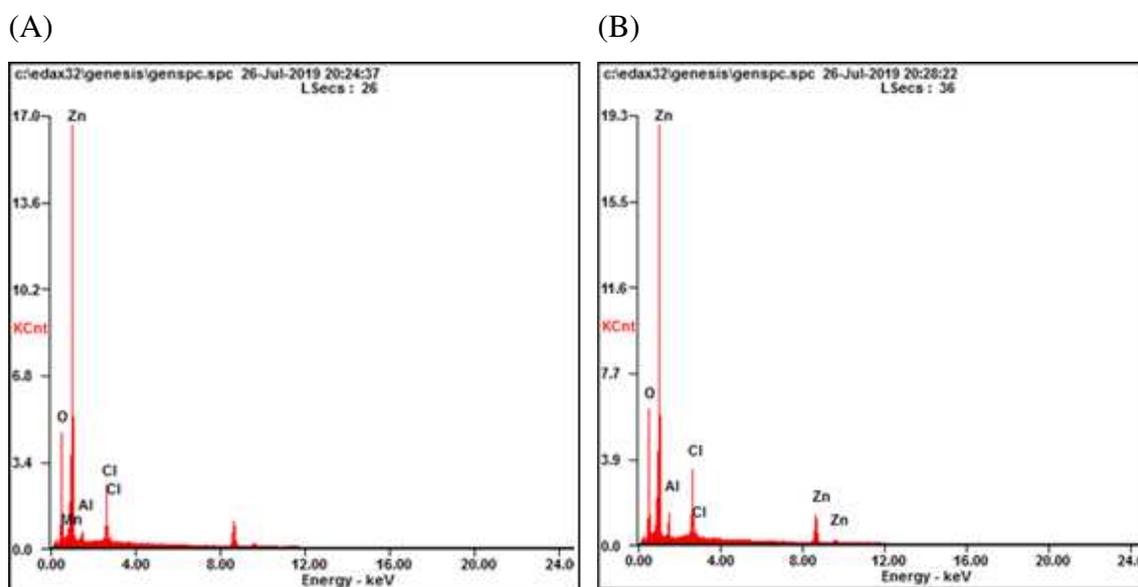
Figura 51: Composição química por EDS do material revestido com Zn após exposição em campo por 75 dias. A) ponto 1 e B) ponto 2.

que observou-se ataque do revestimento. A presença de cloreto aderido na superfície do material reforça a agressividade do ambiente e sua consequência aos materiais presentes nele.

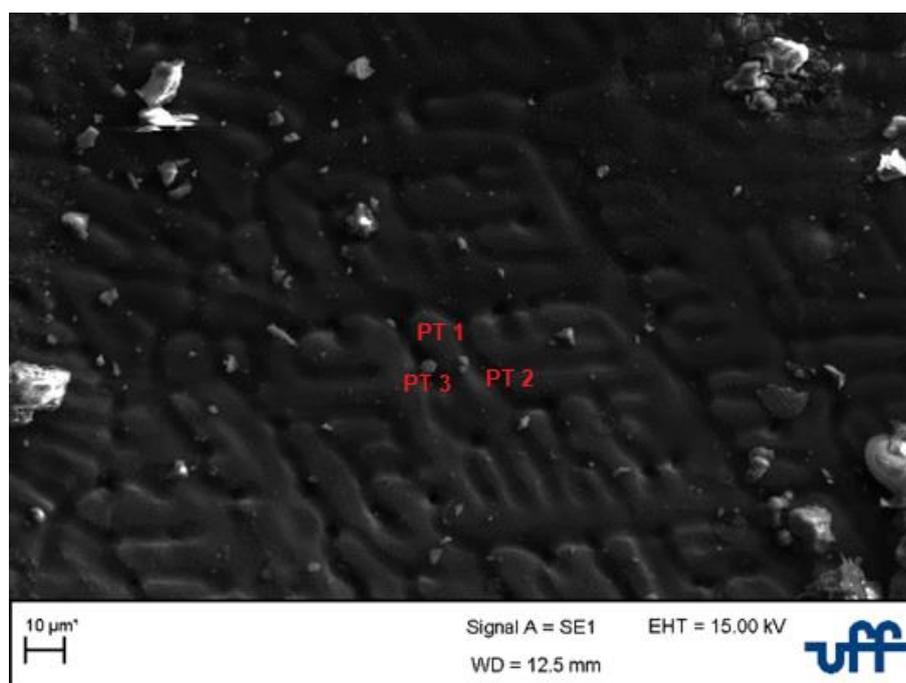
Figura 52: MEV após exposição em campo por 75 dias do material revestido com a liga 55% Al-Zn.

Nas Figuras 52 e 53, o aço revestido com a liga apresenta superfície com parte com pequenos relevos e parte sem. No ponto 1 presença de Al, Zn e Si, característicos do revestimento e nos pontos 2 e 3, presença de Al, Zn, Cl⁻ e O. Observa-se uma maior concentração de oxigênio na superfície evidenciando que o filme de óxido formado é maior para este material do que para o material revestido com zinco.

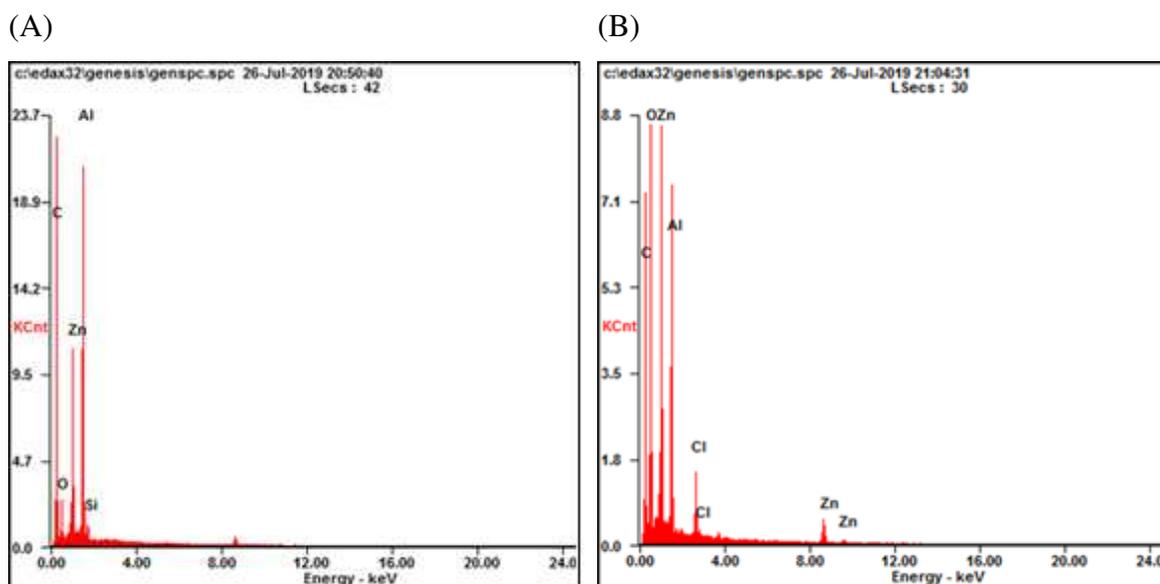
Figura 53: Composição química por EDS do material revestido com a liga 55% Al-Zn após exposição em campo por 75 dias. A) ponto 1 e B) ponto 3.

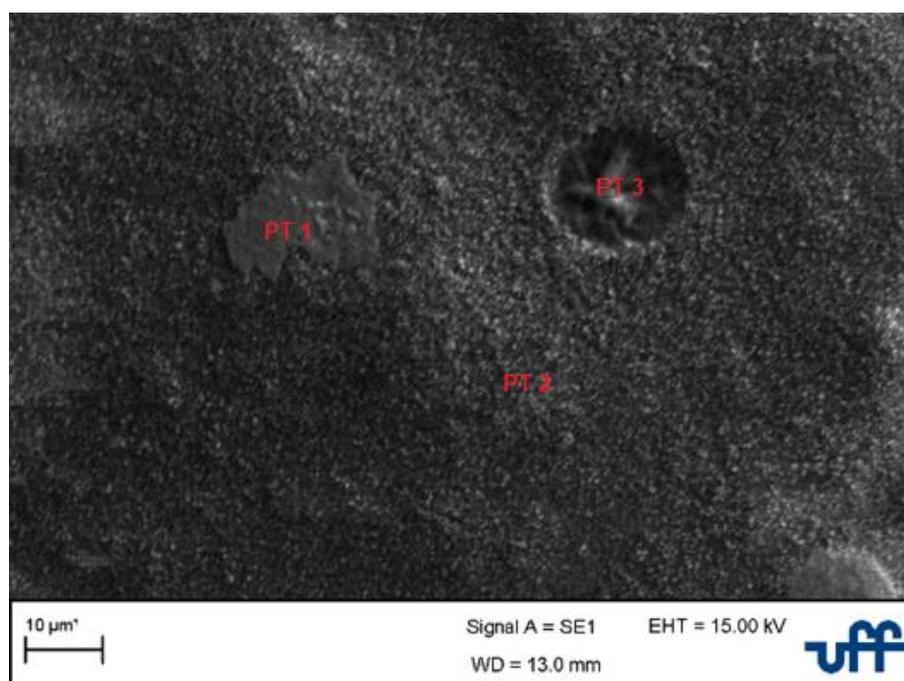
Figura 54: MEV após exposição em campo por 75 dias do material revestido com Zn e pré-pintado - com tinta.

O aço revestido com Zn e pré-pintado apresenta superfície com furos e aspecto poroso que podem ser observados na Figura 54, porém o que se observa por EDS na Figura 55 é a presença de alguns metais atribuídos à composição da tinta (CAVALCANTE, 2010) e pequena quantidade de cloreto.

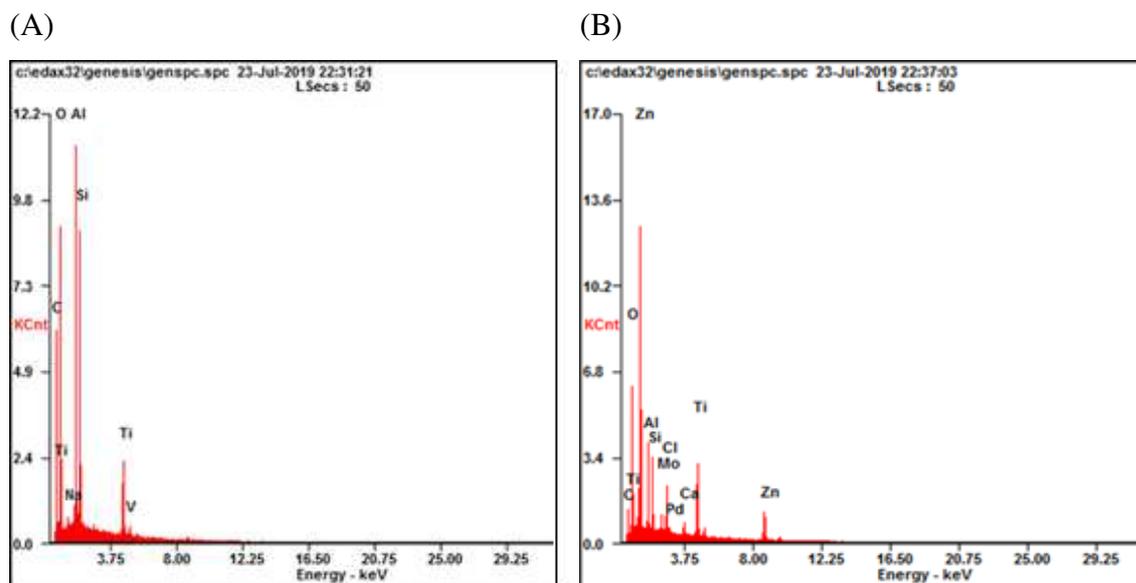
Figura 55: Composição química por EDS do material revestido com Zn e pré-pintado - com tinta após exposição em campo por 75 dias. A) ponto 1 e B) ponto 2.

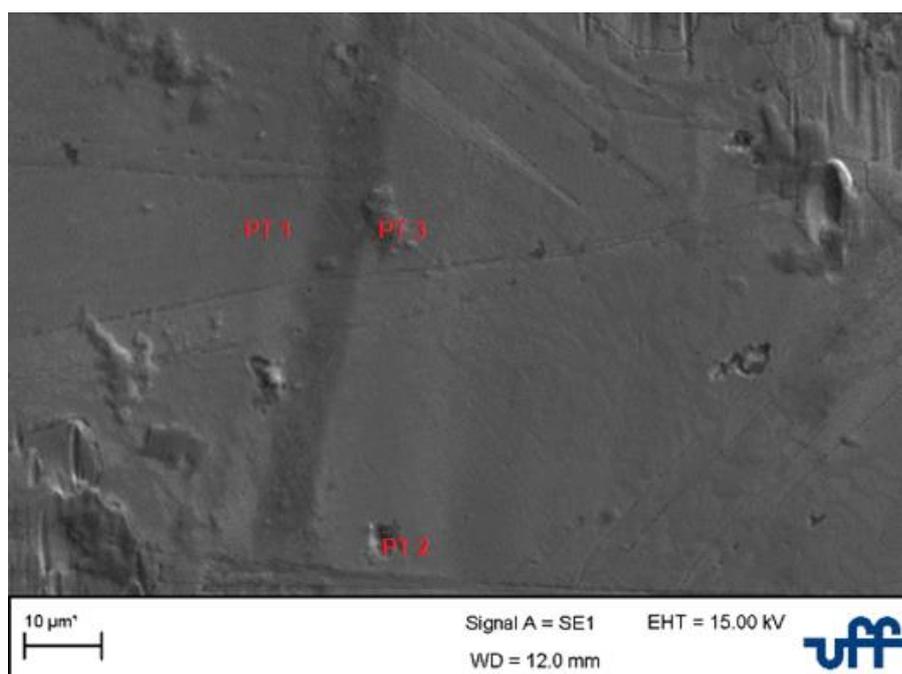
Figura 56: MEV após exposição em campo por 75 dias do material revestido com Zn e pré-pintado - sem tinta.

O aço zincado com a camada de tinta removida após exposição em campo (Figura 56) apresenta na superfície predominância de zinco e aparente escavações sem chegar no aço-base, essas escavações se dão somente no revestimento. Por EDS na Figura 57, observa-se predominância de Zn e pequena concentração de oxigênio, mostrando que o cloreto presente no ambiente não atingiu o revestimento metálico e tão pouco, o aço-base.

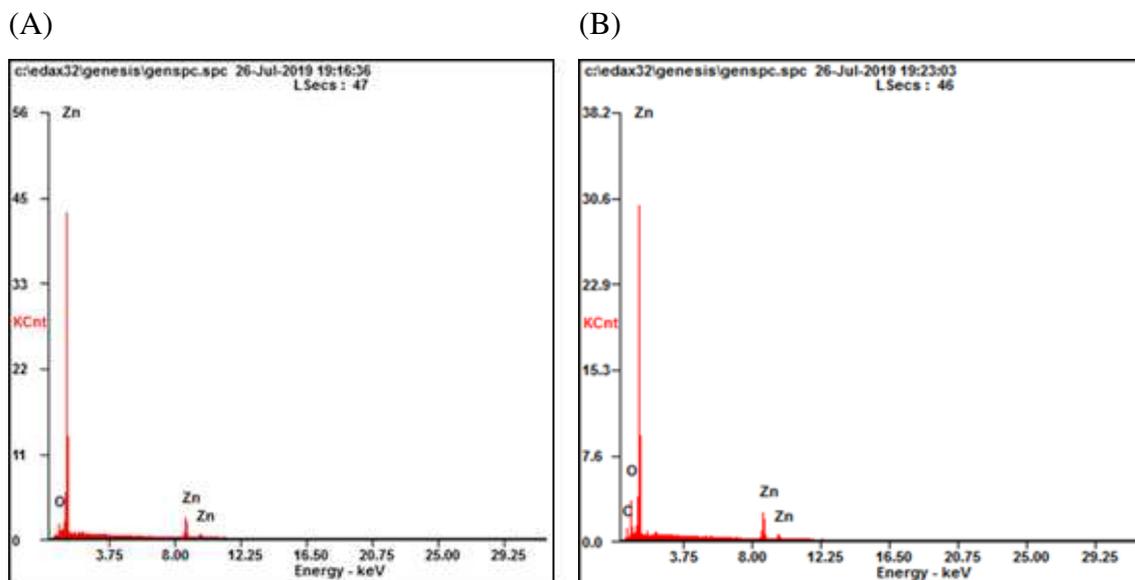
Figura 57: Composição química por EDS do material revestido com Zn e pré-pintado - sem tinta após exposição em campo por 75 dias. A) ponto 1 e B) ponto 2.

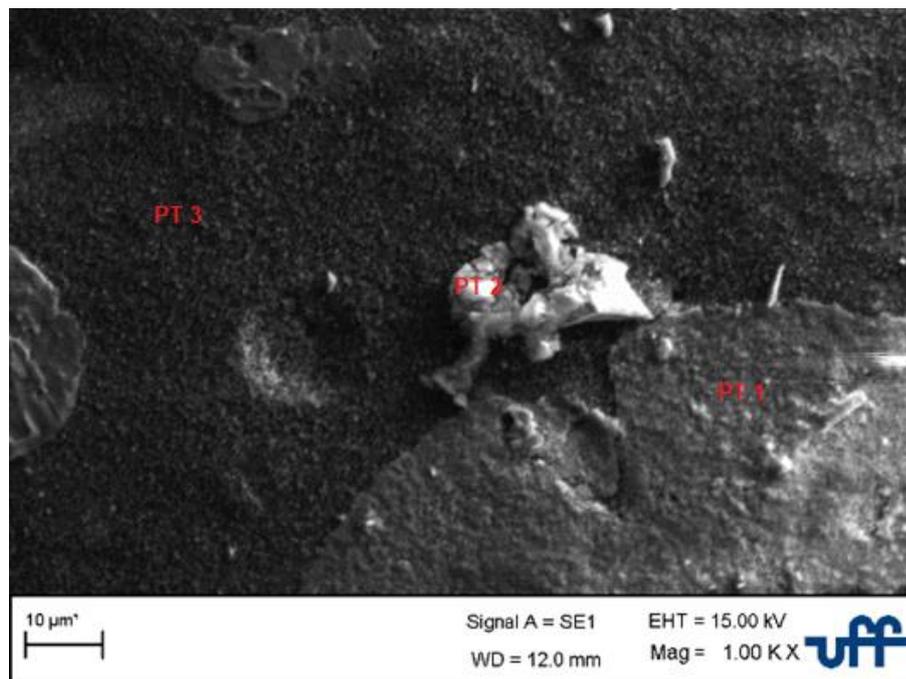
Figura 58: MEV após exposição em campo por 75 dias do material revestido com liga 55% Al- Zn e pré-pintado - com tinta.

A imagem obtida por MEV para o aço revestido com a liga 55% Al-Zn e pré-pintado na Figura 58 mostra aspecto poroso e presença de partículas na superfície.

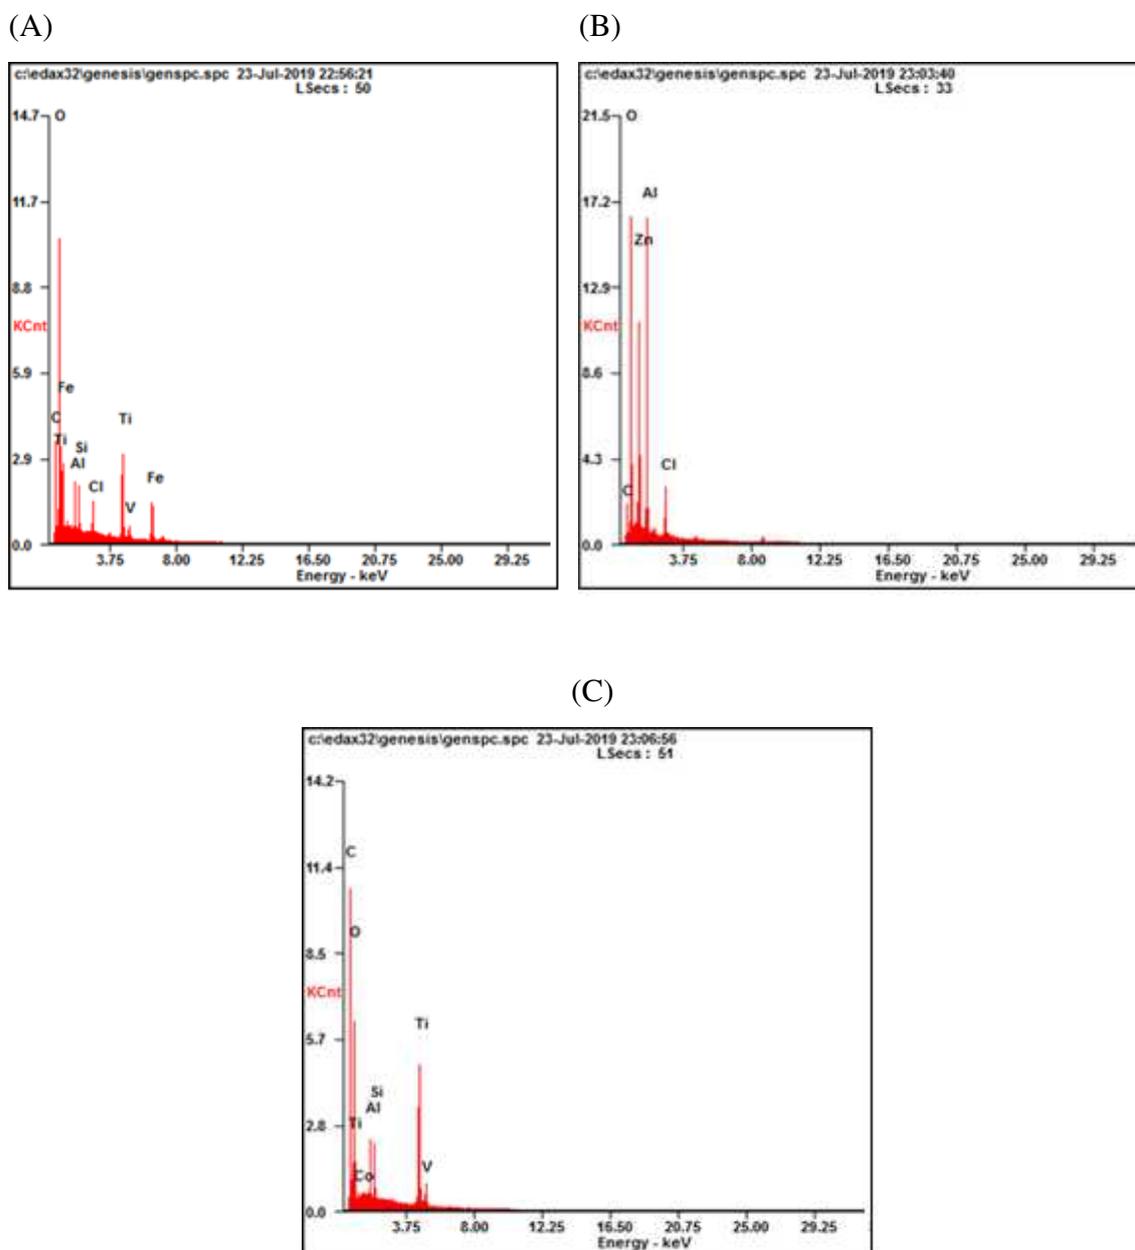
Figura 59: Composição química por EDS do material revestido com com liga 55% Al- Zn e pré-pintado - com tinta após exposição em campo por 75 dias. A) ponto 1 B) ponto 2 e C) ponto 3.

A microanálise por EDS na Figura 59 mostra presença de alguns metais atribuídos à composição da tinta (CAVALCANTE, 2010). No ponto 1, região mais clara, verifica-se presença de cloreto. No ponto 2 a composição encontrada difere da observada nas regiões com tinta, indicando ser uma partícula aderida na superfície resultado de poluentes do ambiente.

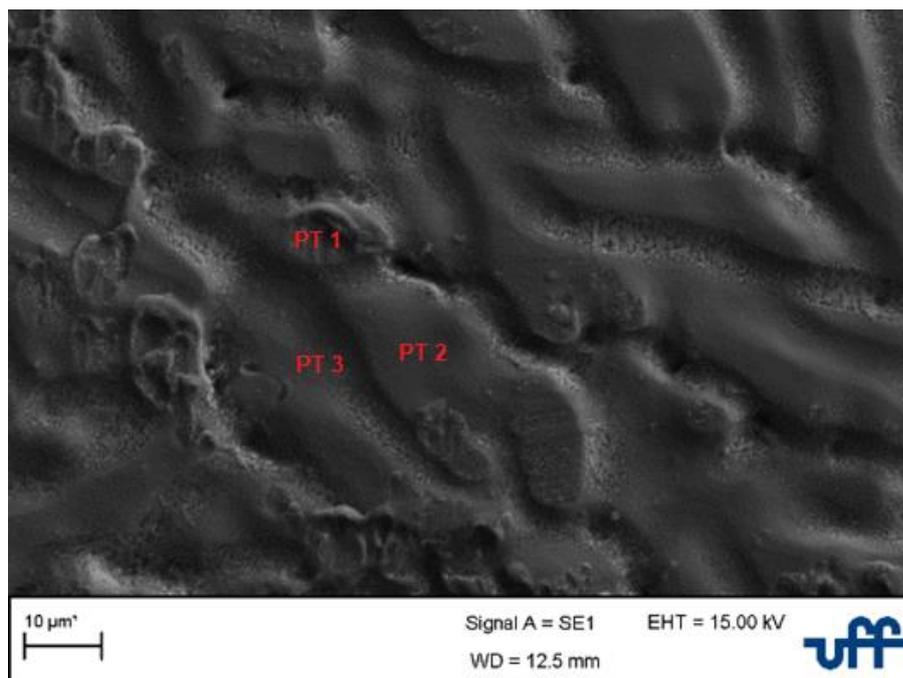
Figura 60: MEV após exposição em campo por 75 dias do material revestido com liga 55% Al- Zn e pré-pintado - sem tinta.

O aço revestido com a liga 55% Al-Zn e pré-pintado com remoção de tinta na Figura 60 apresenta ondulações na superfície correspondente ao revestimento de Al-Zn. Por EDS, na Figura 61, foi observado predominância de Zn e Al característica do
