**UNIVERSIDADE FEDERAL FLUMINENSE
PÓLO UNIVERSITÁRIO DE VOLTA REDONDA
ESCOLA DE ENGENHARIA INDUSTRIAL METALÚRGICA DE VOLTA
REDONDA**

**DISSERTAÇÃO
DE MESTRADO**

**ESTUDO COMPARATIVO DA
RESISTÊNCIA À CORROSÃO
DE AÇOS COM POTENCIAL DE
APLICAÇÃO EM AMBIENTES
CORROSIVOS**

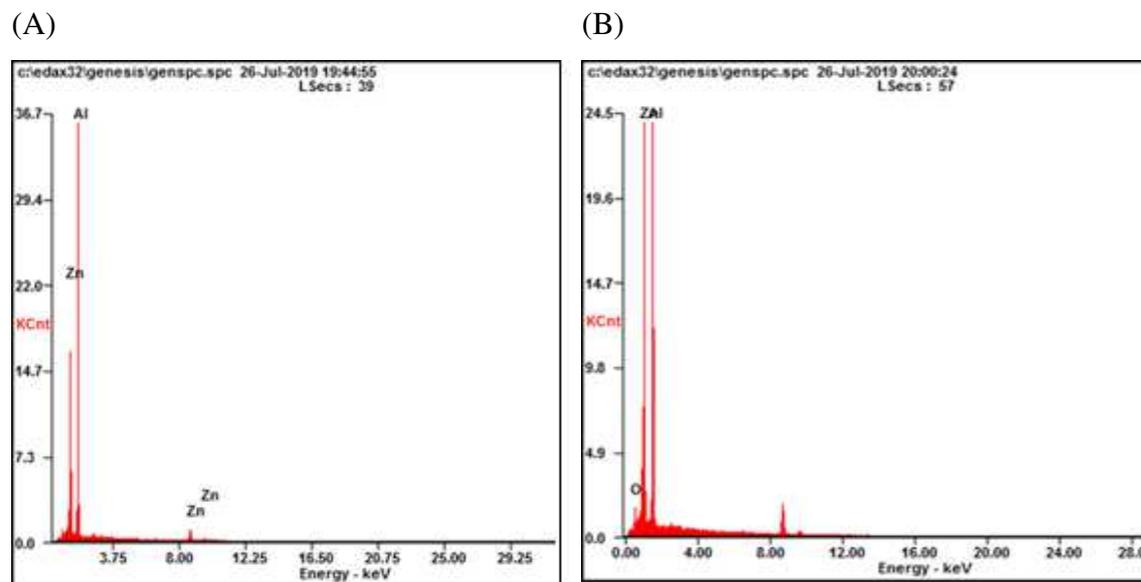
Figura 61: Composição química por EDS do material revestido com com liga 55% Al- Zn e pré-pintado - sem tinta após exposição em campo por 75 dias. A) ponto 1 B) ponto 3.

O aço revestido com a liga 55% Al-Zn e pré-pintado com remoção de tinta na Figura 60 apresenta ondulações na superfície correspondente ao revestimento de Al-Zn. Por EDS, na Figura 61, foi observado predominância de Zn e Al característica do

revestimento. No ponto 1 e no ponto 2 apareceram Al e Na, porém a faixa de energia do Na está próxima do Zn, podendo esta identificação ser do Zn e não indicativa de presença de Na na superfície do material. No ponto 3, na região interdendrítica, similar à calhas, presença de Zn e Al do revestimento e baixa concentração de oxigênio.

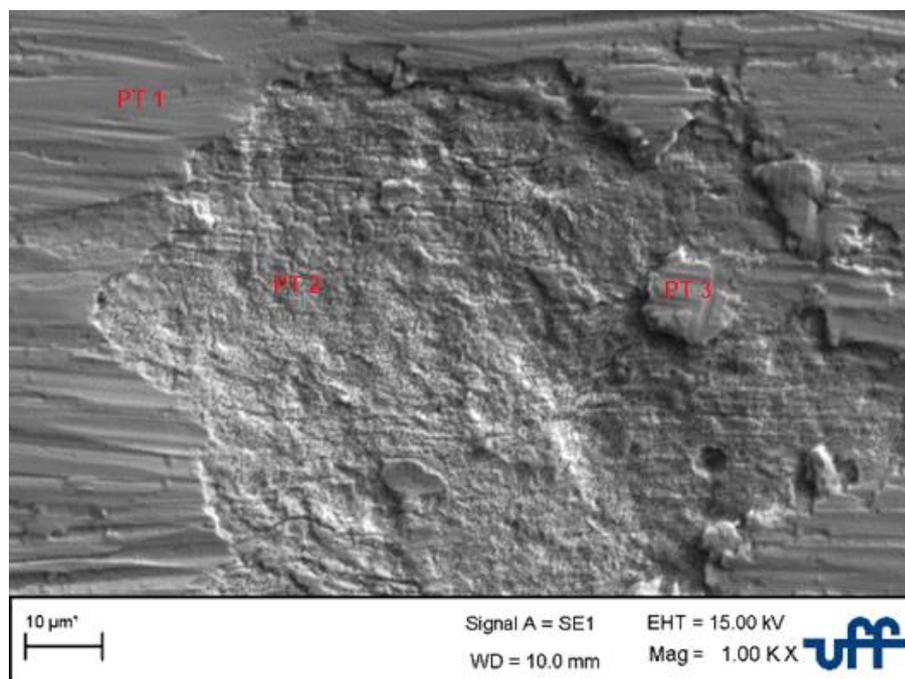
Figura 62: MEV após exposição em campo por 75 dias do material aço inoxidável duplex SAF 2205.

Na Figura 62 está a imagem de MEV do aço inoxidável com tempo de exposição de 75 dias na área de decapagem ácida, nela pode ser observada escavação, já mencionada anteriormente, sugestiva de desgaste do material durante corte. Por EDS na Figura 63 na região desta escavação, observa-se presença de oxigênio e cloreto. Nesta escavação não descarta-se o início de formação de pite.

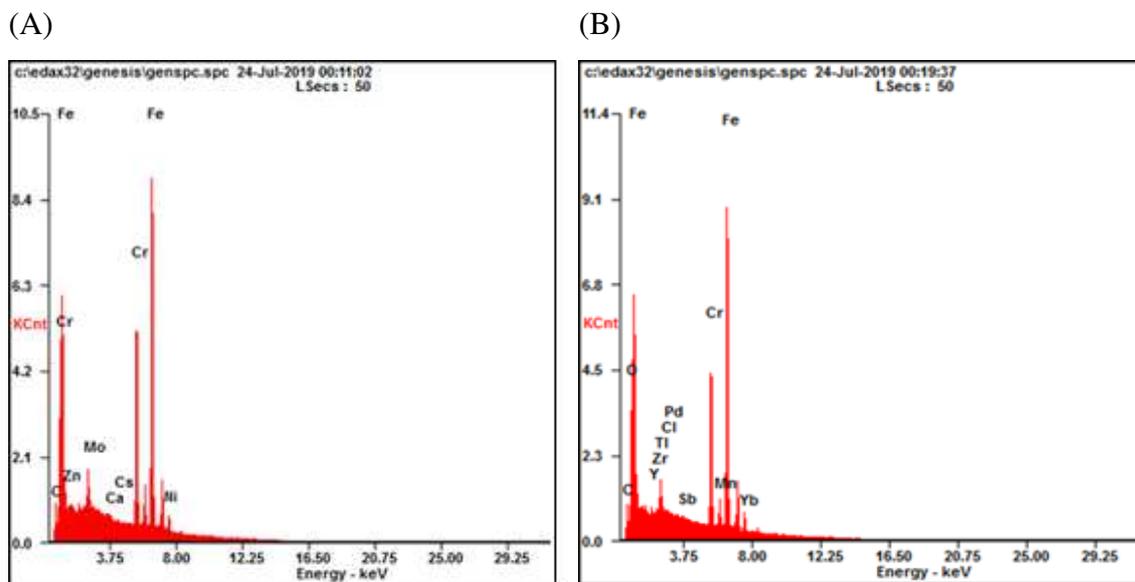
Figura 63: Composição química por EDS do material revestido aço inoxidável duplex SAF 2205 após exposição em campo por 75 dias. A) ponto 1 B) ponto 2.

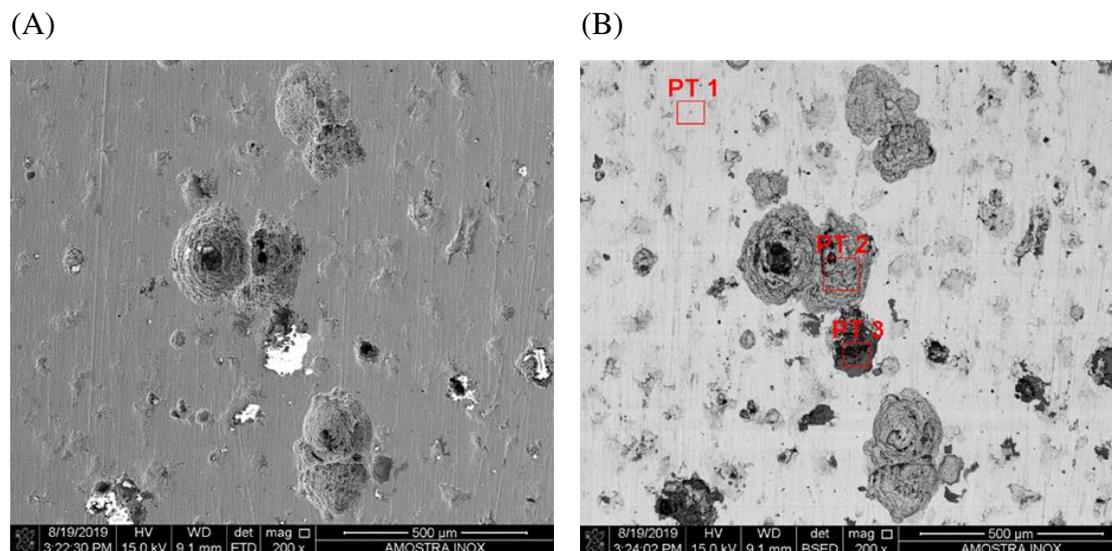
Figura 64: MEV após exposição em campo por 1 ano do material aço inoxidável duplex SAF 2205.

Após limpeza da amostra exposta na área por 1 ano, a superfície da mesma apresentou vários pontos indicativos de pites que com as imagens de MEV da Figura 64 puderam ser confirmados.

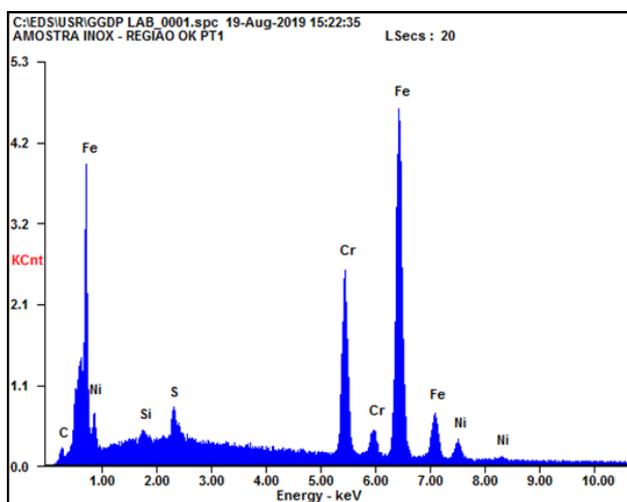
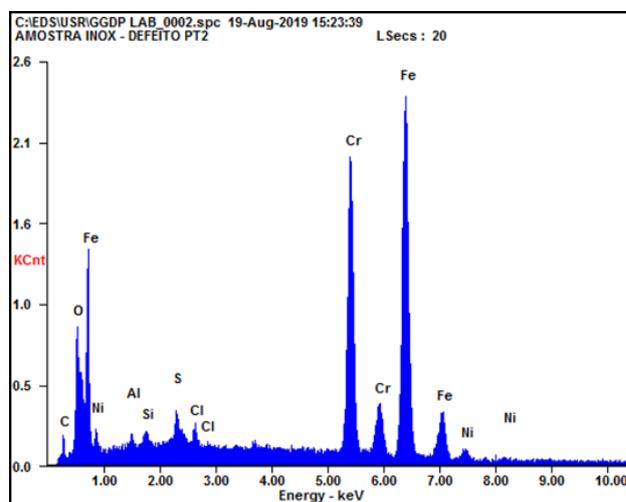
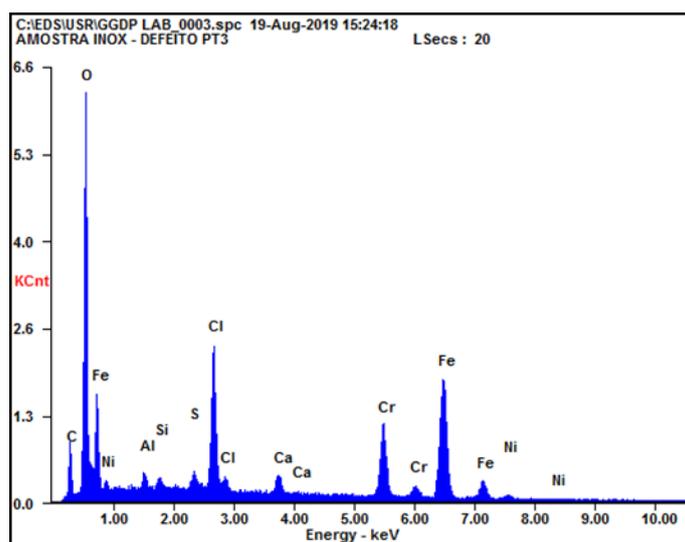
Figura 65: Composição química por EDS do material aço inoxidável duplex SAF 2205 após exposição em campo por 1 ano. A) ponto 1. B) ponto 2. C) ponto 3.

Na microanálise por EDS (Figura 65) observa-se que na região do ponto 1, onde não há ocorrência de pite, a composição química apresenta Fe, Cr, Ni e Si, elementos típicos do material.

Já nos pontos 1 e 2 da Figura 65, a microanálise realizada no interior dos pites mostra presença de cloreto e oxigênio. A presença destes elementos pode ser associada à quebra da passividade do material e existência de pite. Existem vários mecanismos propostos para explicar o início da formação do pite e que estão relacionados com essa quebra da passividade, além de condições associadas como a presença de íons cloreto e estagnação do material no meio corrosivo (FRANKEL, 1998; AHMAD, 2006).
